VEHICLE CONDITION REPORT

車輌状態表

管理No	車名	形状
G-03613	レンジャー	低温冷凍車 パワーゲート リアエアサス
初年度	型式	車体番号
平成31年02月	2KG-FC2ABG	FC2AB-109925
乗員	走行距離	最大積載量
2人	348,392 km	2,650 kg
乗員	走行距離	排気量
2人	348,392 km	5,120 cc
乗員	走行距離	車検期限
2人	348,392 km	令和8年02月11日
上物		
2019/1 東プレ XV82LOCRA0-U エバハウス -30°C設定		
2019/1 東プレ リア観音扉 ラッピング2段 断熱55mm システムフロア		
2018/12 新明和 格納ゲート 1t 室内リモコン

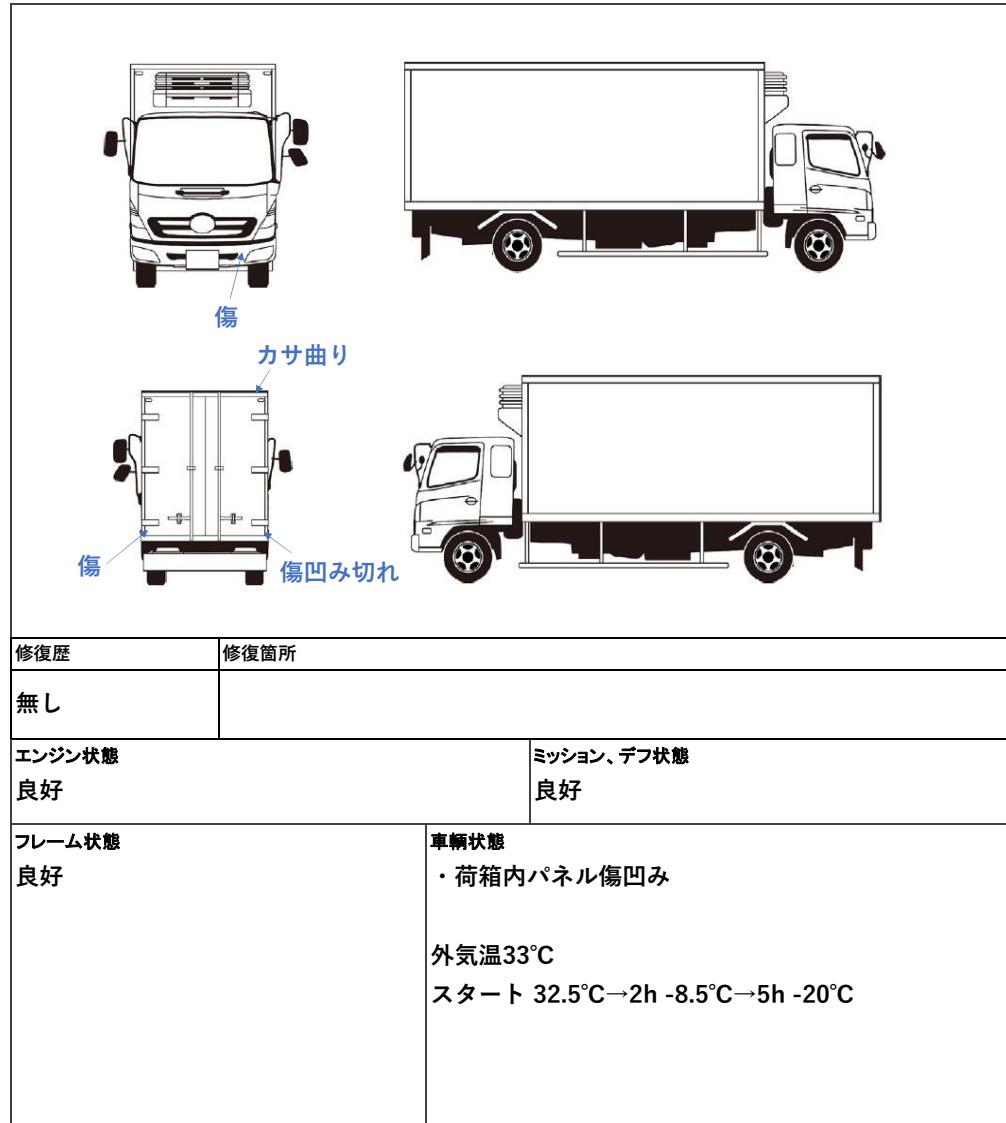
キャブ内部
汚れ
小
シート破れ
有り
フロントガラス
飛び石有 Fガラス割れ運転席側2センチ割れ

修復歴	修復箇所
無し	
エンジン状態 良好	ミッション、デフ状態 良好
フレーム状態 良好	車輌状態 ・荷箱内パネル傷凹み 外気温33°C スタート 32.5°C→2h -8.5°C→5h -20°C
