VEHICLE CONDITION REPORT

車輛状態表

管理No G-03764	車名 レンジャー	形状 アルミウイング ワイド ベッド付 リアエアサス		
初年度 令和2年07月	型式 2KG-FD2ABG	車体番号 FD2AB-119163		
乗員 2人	走行距離 340,891 km	最大積載量 2,800 kg	排気量 5,120 cc	車検期限 抹消
上物 2020/6 トランテックス リア観音扉 ラッシング2段 引出しフック5対 精工ラック

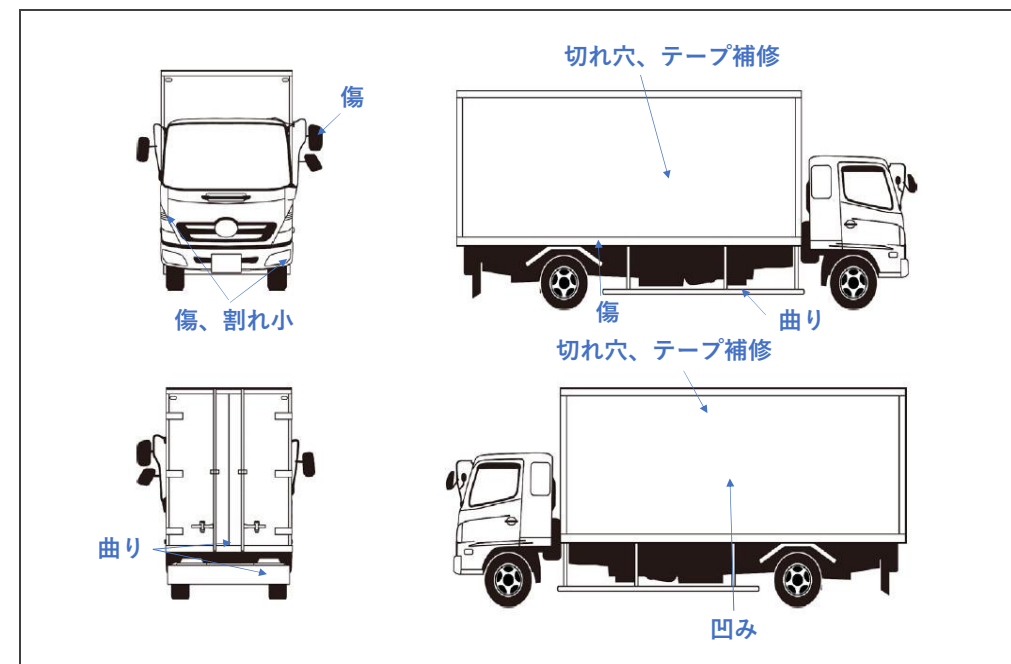
キャブ内部 汚れ 小
シート破れ 無し

フロントガラス 飛び石有

修復歴 無し	修復箇所
エンジン状態 シリンダーブロック、エキゾーストパイプオイル漏れ	ミッション、デフ状態 ミッション廻りオイル滲み
フレーム状態 フレーム所々錆小	車輛状態 ・荷箱内所々割れ穴 ・左右アオリ内側切れ穴 ・工具箱錆穴
