VEHICLE CONDITION REPORT

車輌状態表

管理No G-03136	車名 レンジャー	形状 低温冷凍車 パワーゲート ベッド付 ウィド リアエアサス		
初年度 令和3年03月	型式 2KG-FD2ABG	車体番号 FD2AB-121165		
乗員 2人	走行距離 364,095 km	最大積載量 2,100 kg	排気量 5,120 cc	車検期限 令和8年12月1日
上物 2020/11 東プレ XV82LSCRA0-U -30°C設定 エバハウス プリンター付 スタンバイ付(コード欠) 2020/11 トランテックス 左サイドドア リア観音扉 ラッピング2段 床縞アルミ 断熱55mm 2020/10 極東開発 格納ゲート 1t 室内リモコン

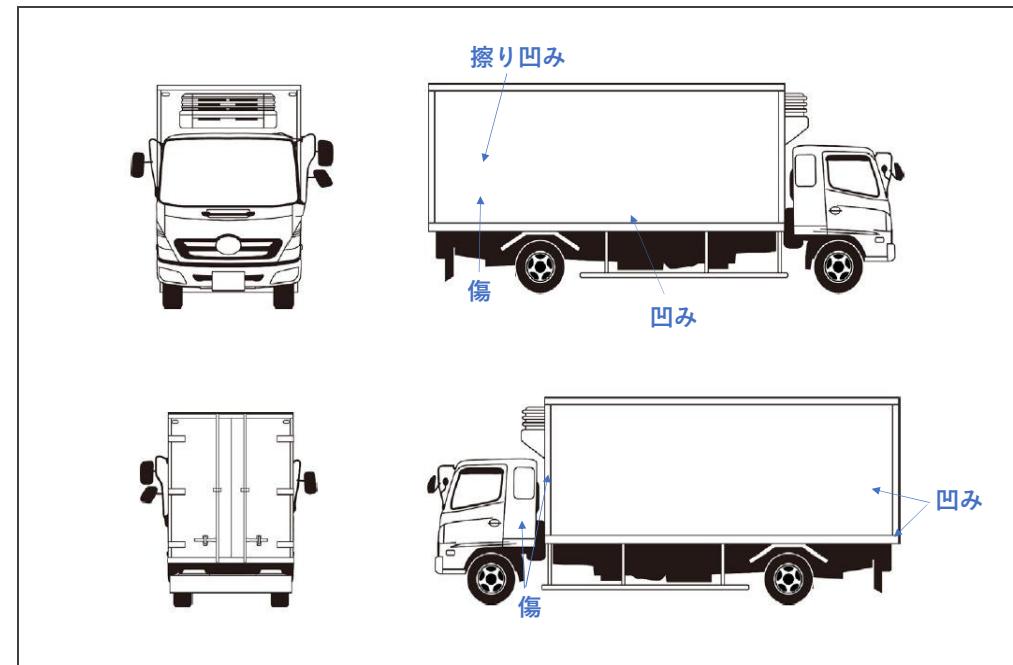
キャブ内部 汚れ 小
シート破れ 有り
フロントガラス 飛び石有

修復歴 無し	修復箇所
エンジン状態 良好	ミッション、デフ状態 良好
フレーム状態 フレーム所々錆	車輌状態 ・荷箱内パネル傷凹み ・エアリブ凹み ・リア観音扉ロックロッド固い
