# VEHICLE CONDITION REPORT

## 車輦状態表

| 管理No<br>G-03883 | 車名<br>レンジャー | 形状<br>冷凍ウイング パワーゲート ワイド ベッド付 | | | |

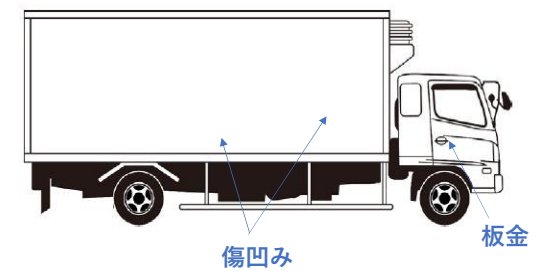
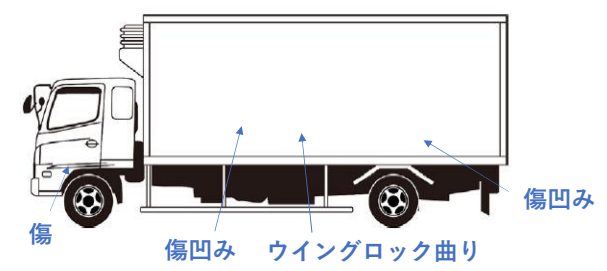
| キャブ内部<br>汚れ<br>中 |
| シート破れ<br>有り |

| フロントガラス※<br>飛び石有 |

| エンジン状態<br>左側EGオイル、リアクランクシール、オイルパンオイル漏れ | ミッション、デフ状態<br>良好 |
| フレーム状態<br>リアクロスメンバー錆小 | 車輛状態<br>・助手席ドア内側凹み<br>・箱内側傷凹み<br>・右サイドマーカー1ケ不灯<br>・助手席側PW不良<br>外気温20℃<br>スタート 18℃ → 3h 8.9℃ → 6h 7.0℃ |
