# VEHICLE CONDITION REPORT

## 車輛状態表

| 管理No<br>G-03811 | 車名<br>フォワード | 形状<br>アルミブロック ベッド付 リアエアサス | | |

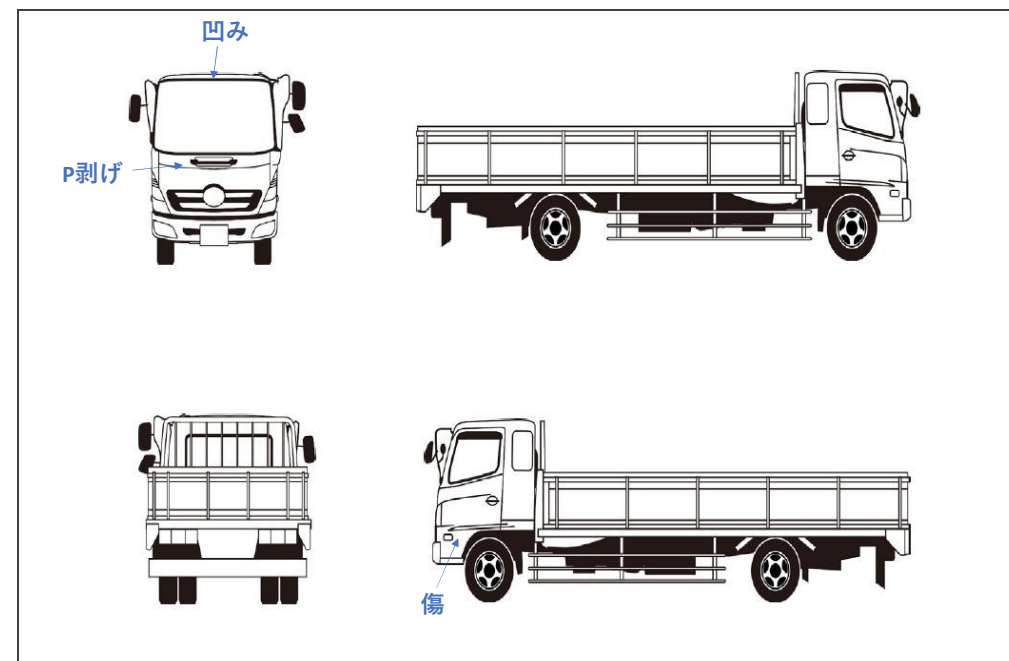
| フロントガラス<br>飛び石有 Fガラス割れ1cm(中央部) |

| エンジン状態<br>良好 | ミッション、デフ状態<br>3速ギア鳴り |
| フレーム状態<br>フレーム所々錆<br>左右リア、右Fアクスル上部フレーム凹み | 車輛状態<br>・ボディー各所傷凹み<br>・ボディー枠ペイント剥げ、錆 |
