VEHICLE CONDITION REPORT

車輛状態表

管理No	車名	形状
G-04073	エルフ	高所作業車
初年度	型式	車体番号
平成24年08月	TKG-NKR85N	NKR85-7025801
乗員	走行距離	最大積載量
3人	28,772 km	排気量 2,990 cc 車検期限 抹消
上物		2012/7 アイチ SS12A 作業床高さ11.9m バケット200kg アワーメーター4862h

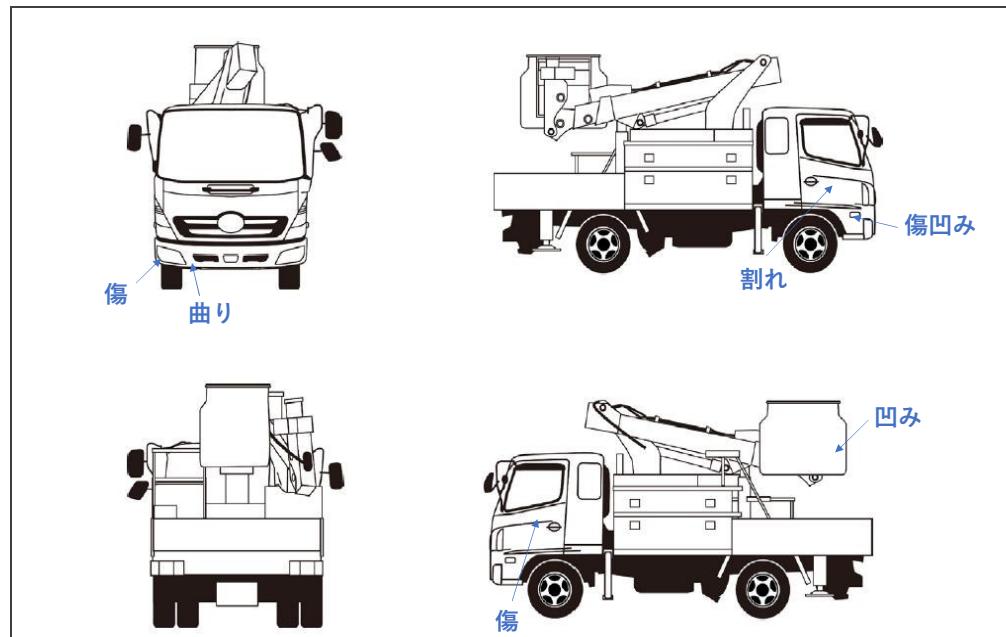
修復歴	修復箇所
無し	
エンジン状態 良好	ミッション、デフ状態 良好
フレーム状態 良好	車輛状態 ・右ドアモール欠 ・バケット旋回カバー凹み ・バケット内付着物 ・ジャッキ操作部カバー欠 ・右テールランプレンズ割れ ・AC不良 ・アンテナ曲り
