VEHICLE CONDITION REPORT

車輌状態表

管理No G-03129	車名 デュトロ	形状 低温冷凍車 パワーゲート ウィドロング 全低床
初年度 平成27年03月	型式 TKG-XZU710M	車体番号 XZU710-0013575
乗員 3人	走行距離 79,829 km	最大積載量 2,000 kg
上物 2013/10 東プレ XV32LOC-P -30°C設定 エバハウス 2013/10 東プレ 左スライドドア リア3枚観音扉 ラッピング2段 床檻アルミ 断熱(ボデー75mm、サイド、リア扉55mm) 2013/9 極東開発 格納ゲート 1t

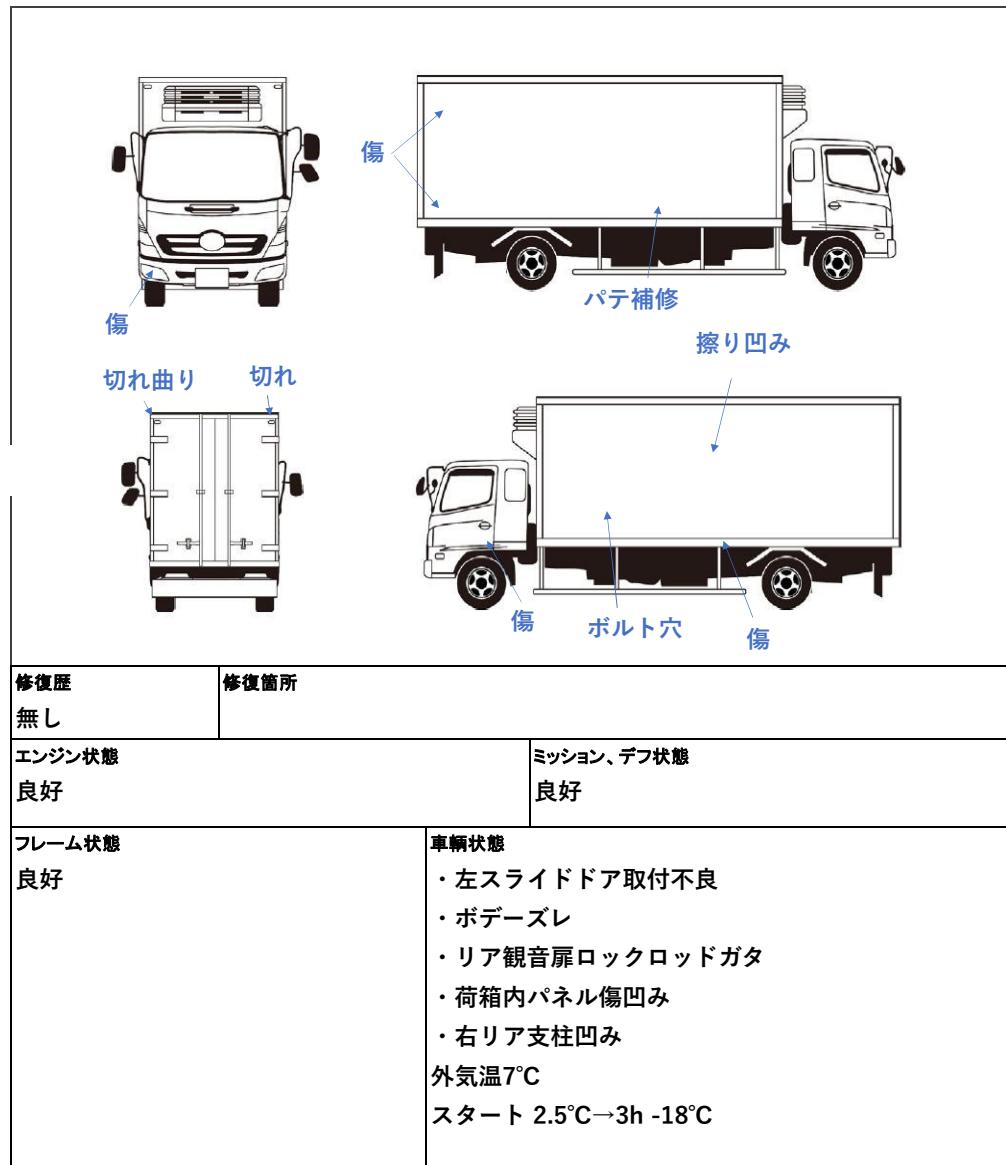
修復歴 無し	修復箇所
エンジン状態 良好	ミッション、デフ状態 良好
フレーム状態 良好	車輌状態 ・左スライドドア取付不良 ・ボデーズレ ・リア観音扉ロックロッドガタ ・荷箱内パネル傷凹み ・右リア支柱凹み 外気温7°C スタート 2.5°C→3h -18°C
