# VEHICLE CONDITION REPORT

## 車輛状態表

| 管理No<br>G-03945 | 車名<br>キャンター | 形状<br>低温冷凍車 10尺 全低床 | | | |

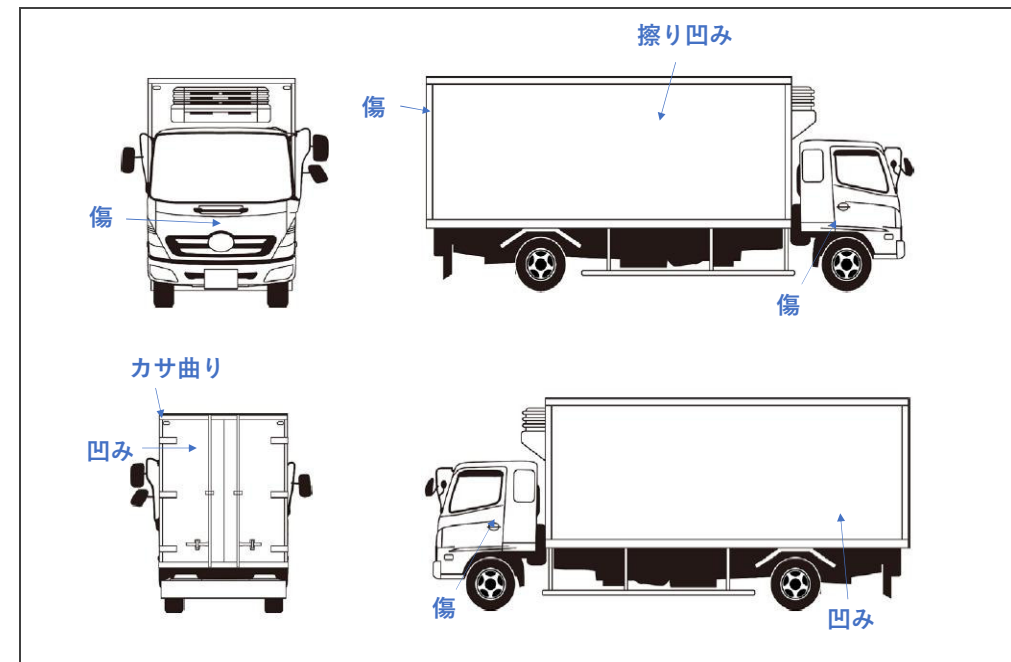
| キャブ内部<br>汚れ<br>中 |
| シート破れ<br>有り |

| フロントガラス※<br>飛び石有 |

| 修復歴<br>無し | 修復箇所 | |
| エンジン状態<br>良好 | ミッション、デフ状態<br>良好 | |
| フレーム状態<br>良好 | 車輛状態<br>・左リア支柱凹み<br>・キーレス不良<br>・電格ミラー不良 | |
