VEHICLE CONDITION REPORT

車輦状態表

管理No G-04165	車名 フォワード	形状 アルミウイング パワーゲート ベッド付 ワイド リアエアサス			
初年度 平成21年11月	型式 PKG-FRR90T2		車体番号 FRR90-7016076		
乗員 2人	走行距離 491,710 km	最大積載量 2,550 kg	排気量 5,190 cc	車検期限 抹消	
上物 2009/10 日本フルハーフ ゲート蓋 ラッシング2段 引出しフック5対 Sバンパー、ツールBOXステンレス 2009/10 日本フルハーフ オートターン 1t 室内リモコン

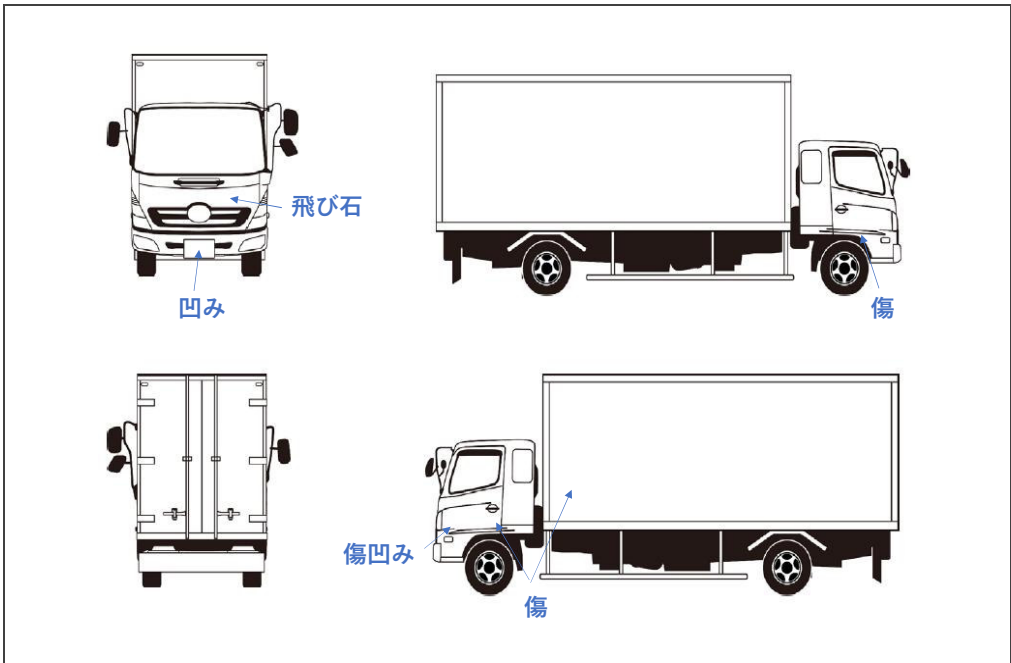
キャブ内部 汚れ 中
シート破れ 有り

フロントガラス※ 飛び石有

修復歴 無し	修復箇所
エンジン状態 良好	ミッション、デフ状態 エアサスブーツヒビ
フレーム状態 良好	車輦状態 ・看板跡 ・エア漏れ ・コーナーカバーシーラー補修 ・右サイドマーカー1個不灯 ・キーレス不良 ・ホイールカバー曲り、割れ ・左メイン、サブミラーカバー欠
