VEHICLE CONDITION REPORT

車輦状態表

管理No G-04086	車名 レンジャー	形状 低温冷凍車 パワーゲート ベッド付 リアエアサス		
初年度 令和元年07月	型式 2KG-FD2ABG	車体番号 FD2AB-112734		
乗員 2人	走行距離 450,639 km	最大積載量 2,450 kg	排気量 5,120 cc	車検期限 令和8年8月1日
上物 2019/6 東プレ XV42LOC-U -30℃設定 エバハウス 2019/6 東プレ リア観音扉 システムフロア ラッシング2段 断熱(サイド80mm、リア85mm) 2019/5 新明和 格納ゲート 庫内リモコン

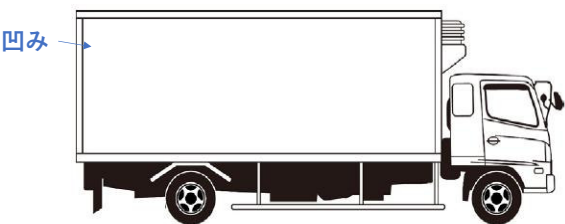
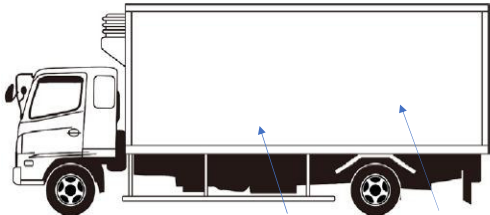
キャブ内部 汚れ 小
シート破れ 有り

フロントガラス※ 飛び石有

修復歴 無し	修復箇所		
エンジン状態 良好		ミッション、デフ状態 良好	
フレーム状態 良好		車輛状態 ・ PGデッキ裏側凹み ・ PG左右アームシリンダーオイル滲み
