# VEHICLE CONDITION REPORT

## 車輦状態表

| 管理No<br>G-04311 | 車名<br>レンジャー | 形状<br>アルミウイング ベッド付 ワイド ハイルフ リアエアサス | | |

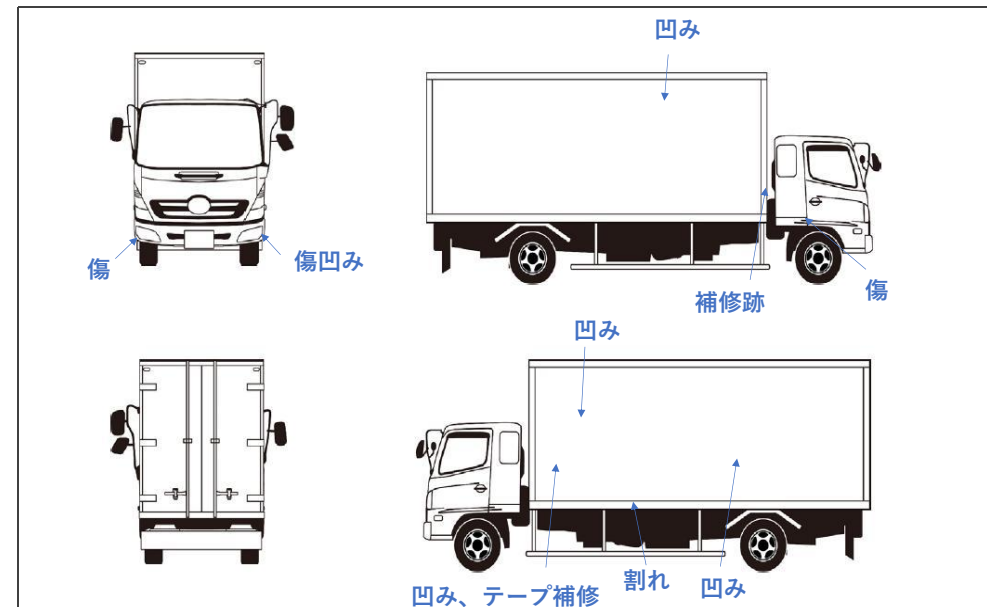
| キャブ内部<br>汚れ |
| シート破れ<br>有り |

| フロントガラス<br>飛び石有 |

| エンジン状態<br>リアクランクシールオイルしみ小 | ミッション、デフ状態<br>良好 |
| フレーム状態<br>良好 | 車輦状態<br>・アオリ内切れ穴、テープ補修<br>・左ウイング側ステー曲り<br>・左窓ウェザーストリップ取付不良 |
