VEHICLE CONDITION REPORT

車輛状態表

管理No G-500011	車名 日野 レンジャー	形状 冷蔵冷凍車		
初年度 平成29年11月	型式 2KG-FC2ABA	車体番号 FC2AB-100572		
乗員 2人	走行距離 340,184 km	最大積載量 3,000 kg	排気量 5,120 cc	車検期限 抹消
上物 2017/10 東プレ XV42LOC-U F174803 -30°C設定 R扉観音3枚 左右サイド扉サイドシステム707- ラッシング2段 90度ストップ- エアハウス 断熱材 サイド75mm リア750mm 格納ゲート 2017/6 新明和 RAK10-6485D S80606130 格納2枚折 庫内照明 ラジコン

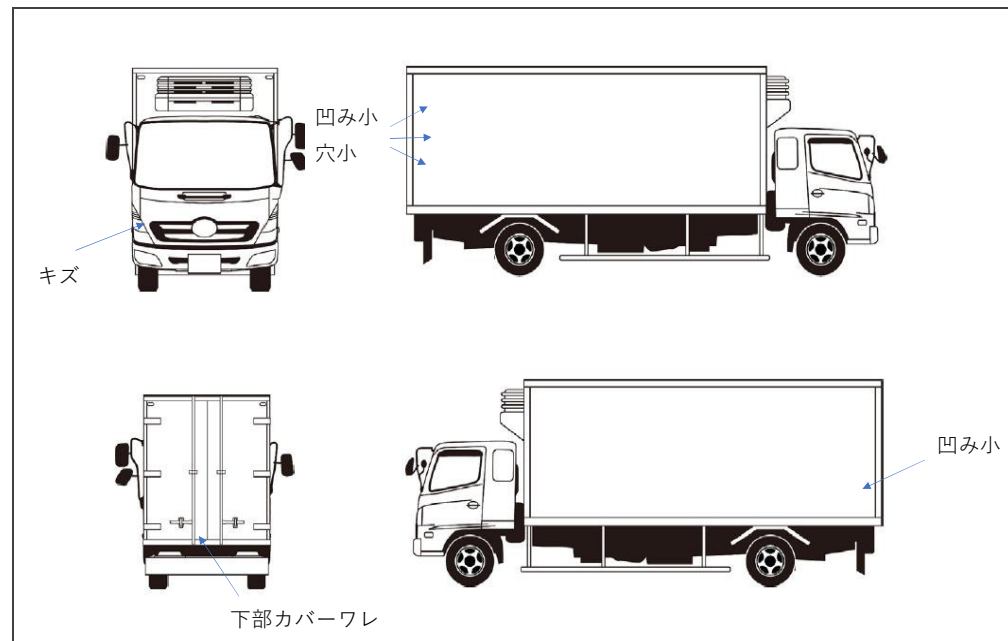
キャブ内部
汚れ 少
シート破れ 有

フロントガラス 飛び石有

修復歴 無	修復箇所
----------	------

エンジン状態 良好	ミッション、デフ状態 良好
--------------	------------------

フレーム状態 良好	車輛状態 ・庫内温度5.5°C→-25.0°C (2h)
--------------	---------------------------------
