# VEHICLE CONDITION REPORT

## 車輛状態表

管理No G-02801	車名 エルフ	形状 プレスパッカー		
初年度 平成31年02月	型式 TPG-NMR85AN	車体番号 NMR85-7043482		
乗員 3人	走行距離 132,902 km	最大積載量 2,000 kg	排気量 2,990 cc	車検期限 令和9年03月25日
上物 2017/4 極東開発 GB42-27-S プレス式 汚水タンク 4.2立米

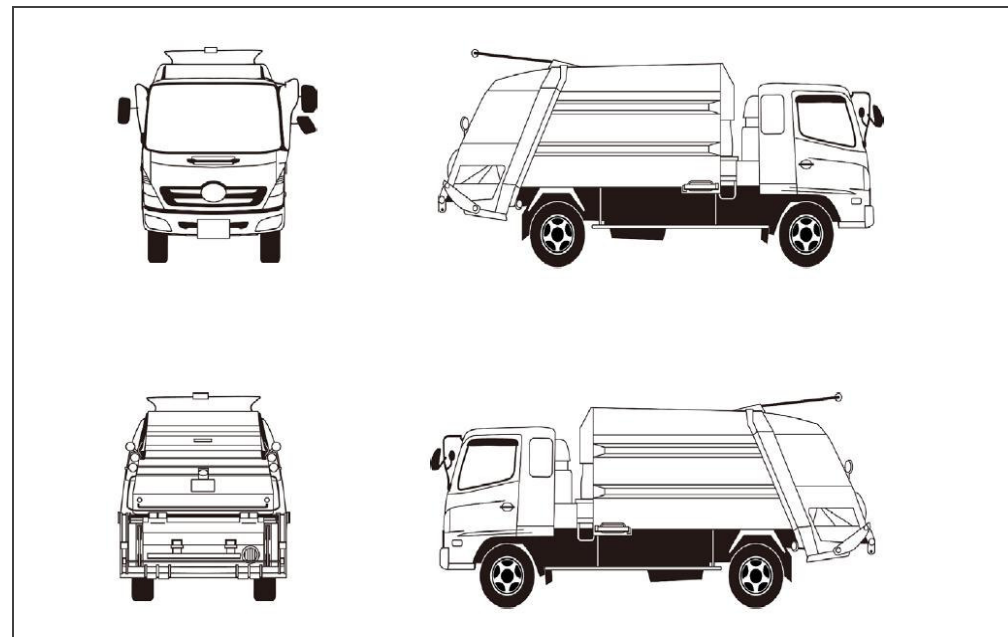
キャブ内部 汚れ 小
シート破れ 有り

フロントガラス 飛び石有
-----------------

修復歴 無し	修復箇所
-----------	------

エンジン状態 ロッカーカバーオイル漏れ オイルパンオイルしみ	ミッション、デフ状態 良好
--------------------------------------	------------------

フレーム状態 良好	車輛状態 ・ベルト鳴き ・アンテナ折れ
--------------	---------------------------
