# VEHICLE CONDITION REPORT

| 管理No<br>G-04304 | 車名<br>キャンター | 形状<br>強化ダンプ 全低床 | | |
| 初年度<br>令和2年12月 | 型式<br>2PG-FBA30 | 車体番号<br>FBA30-582191 | | |

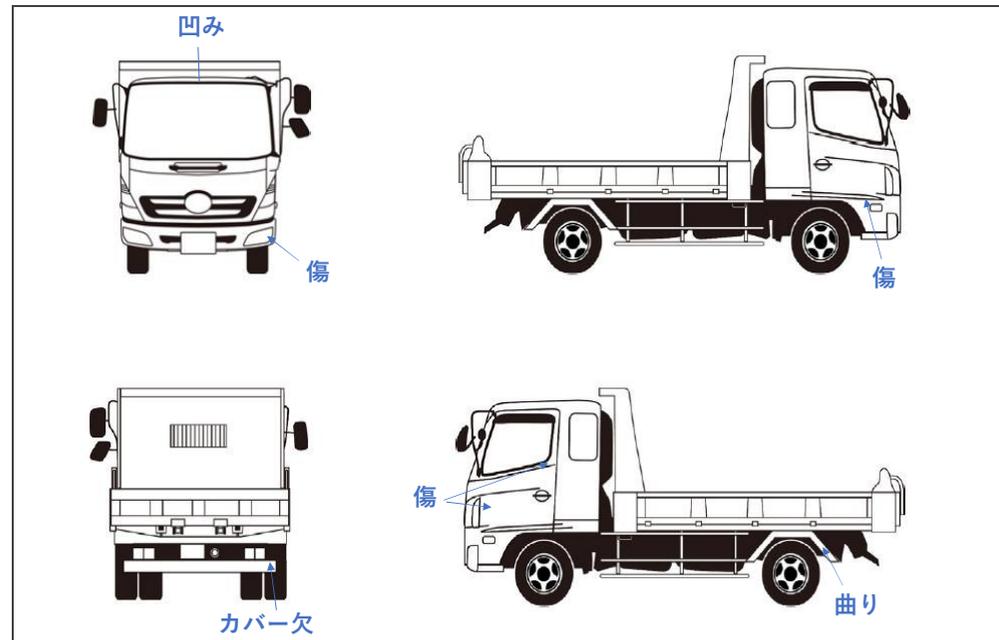
| フロントガラス<br>飛び石有 |

| エンジン状態<br>タービン、インタークーラーホース部オイルしみ<br>ブローバイフィルター部オイルしみ | ミッション、デフ状態<br>TMガラ音 |

| フレーム状態<br>良好 | 車輛状態<br>・キャブバックパネル傷<br>・ボディー各所傷凹み |
