# VEHICLE CONDITION REPORT

## 車輛状態表

管理No G-04329	車名 エルフ	形状 保冷バン ワイドロング		
初年度 令和2年01月	型式 2RG-NPR88YN	車体番号 NPR88Y-7003964		
乗員 2人	走行距離 143,425 km	最大積載量 3,700 kg	排気量 2,990 cc	車検期限 抹消
上物 2020/1 日本フルハーフ リア3枚観音扉 左スライドドア オートフロア 断熱55mm(リア、サイド扉)

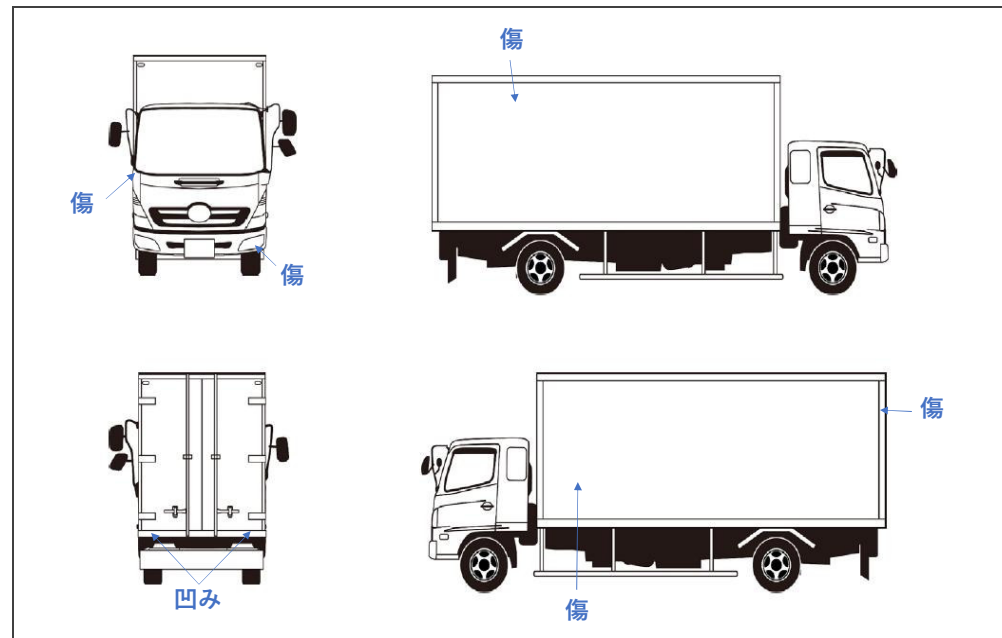
キャブ内部
汚れ 中
シート破れ 無し

フロントガラス 飛び石有
-----------------

修復歴 無し	修復箇所
-----------	------

エンジン状態 エンジンオイル滲み	ミッション、デフ状態 ミッション後方プロペラシャフト付け根オイル滲み小
---------------------	--

フレーム状態 良好	車輛状態
--------------	------
