VEHICLE CONDITION REPORT

車輛状態表

管理No G-04315	車名 エルフ	形状 木平 標準ロング 高床		
初年度 令和2年02月	型式 2RG-NKR88AR	車体番号 NKR88-7002268		
乗員 3人	走行距離 34,285 km	最大積載量 2,000 kg	排気量 2,990 cc	車検期限 抹消
上物 3方開 精工ラック

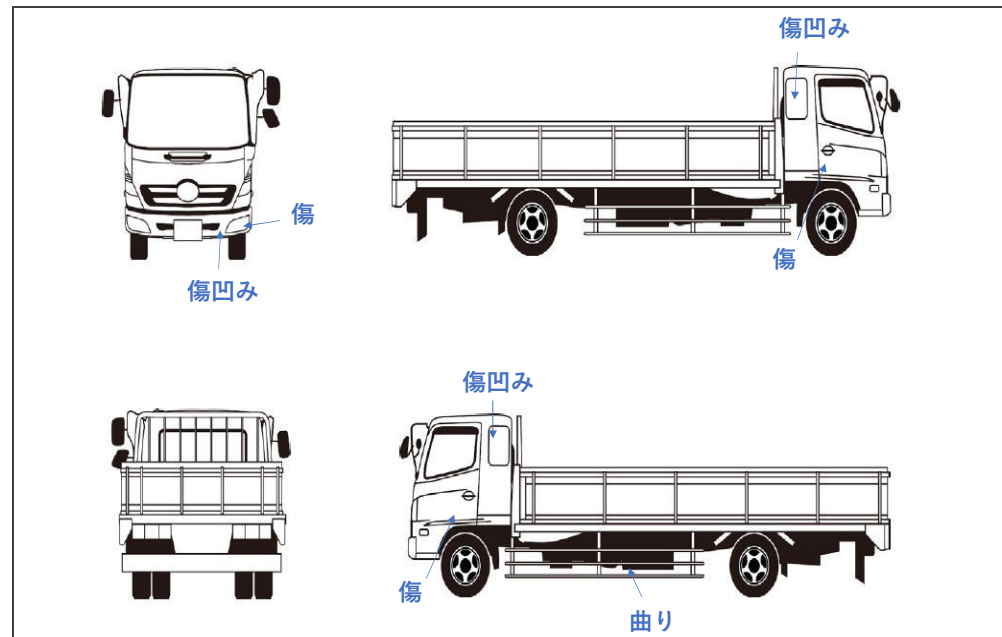
フロントガラス	飛び石有
---------	------

エンジン状態 良好	ミッション、デフ状態 ミッション下部オイルしみ小
--------------	-----------------------------

フレーム状態 良好	車輛状態 <ul style="list-style-type: none"> ・ボディー各所傷凹み ・キャブバックパネル傷凹み ・横根太割れ(2本、F3、4本目) ・床板一部割れ ・右テールレンズ割れ ・AC風向切替えノブ欠
--------------	--
