VEHICLE CONDITION REPORT

車輛状態表

管理No G-04337	車名 キャンター	形状 木平 10尺 全低床		
初年度 令和4年12月	型式 2RG-FBA20	車体番号 FBA20-592771		
乗員 3人	走行距離 11,003 km	最大積載量 2,000 kg	排気量 2,990 cc	車検期限 抹消
上物 3方開

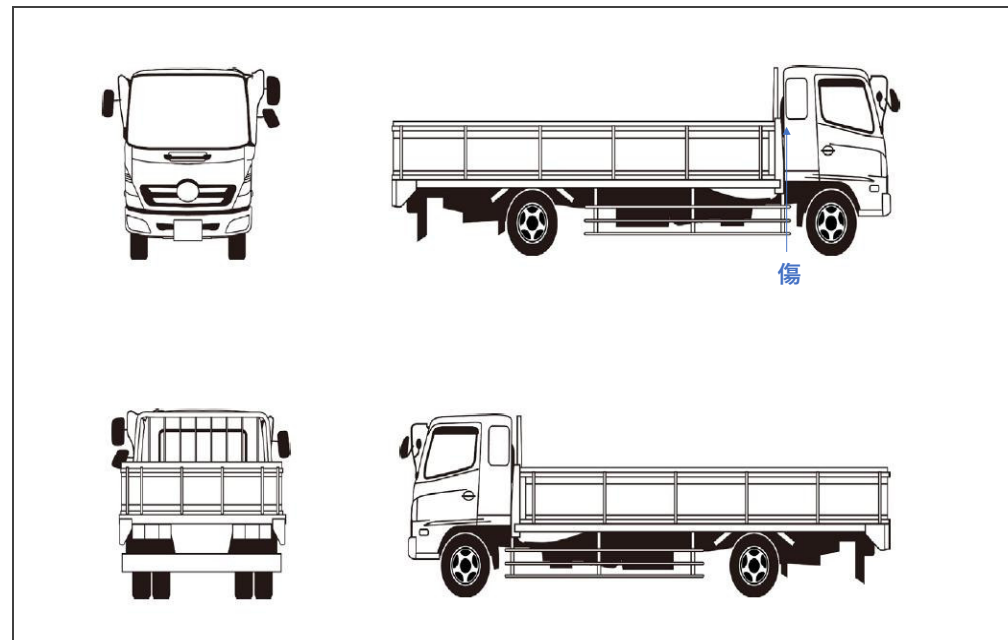
キャブ内部	
汚れ	小
シート破れ	無し

フロントガラス	飛び石有
---------	------

修復歴	修復箇所
無し	
エンジン状態 良好	ミッション、デフ状態 良好
フレーム状態 良好	車輛状態 <ul style="list-style-type: none"> ・ボディー各所傷 ・キャブバックパネル傷 ・床板一部割れ
