VEHICLE CONDITION REPORT

車輛状態表

管理No G-04349	車名 エルフ	形状 資源回収車 10尺 フルフラットロー		
初年度 平成28年04月	型式 TRG-NKR85A	車体番号 NKR85-7053237		
乗員 3人	走行距離 30,357 km	最大積載量 2,000 kg	排気量 2,990 cc	車検期限 抹消
上物 メーカー不明 造りボデー 容積6.4立米 1方開(リア3枚扉) 鳥居縞アルミ 床鉄

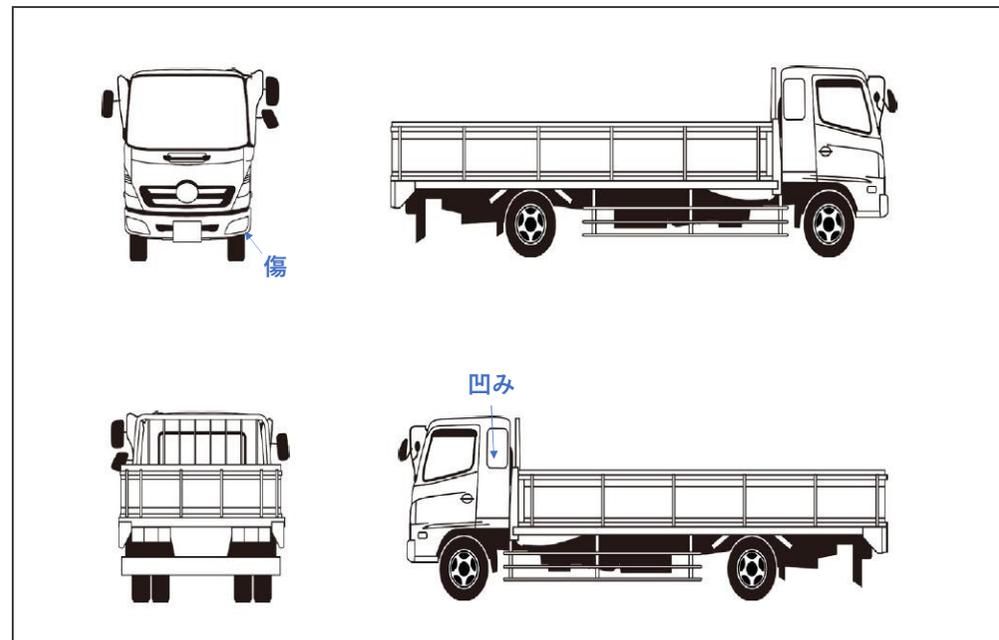
タイヤ状態(分山)			
	8	8	
	2	5	5
	スペア	10	
フロント 205/70R16	リア //

キャブ内部 汚れ 小
シート破れ 無し

フロントガラス 飛び石有

修復歴 無し	修復箇所
エンジン状態 ヘッドカバーオイルしみ小	ミッション、デフ状態 良好
フレーム状態 良好	車輛状態 ・ボディー各所傷
