# VEHICLE CONDITION REPORT

## 車輛状態表

管理No G-04513	車名 エルフ	形状 ダンプ 10尺 フルフラットロー		
初年度 令和2年11月	型式 2RG-NJR88AD	車体番号 NJR88-7005316		
乗員 3人	走行距離 117,979 km	最大積載量 2,000 kg	排気量 2,990 cc	車検期限 抹消
上物 2020/8 極東開発 DD02-31 3方開 ロックピン

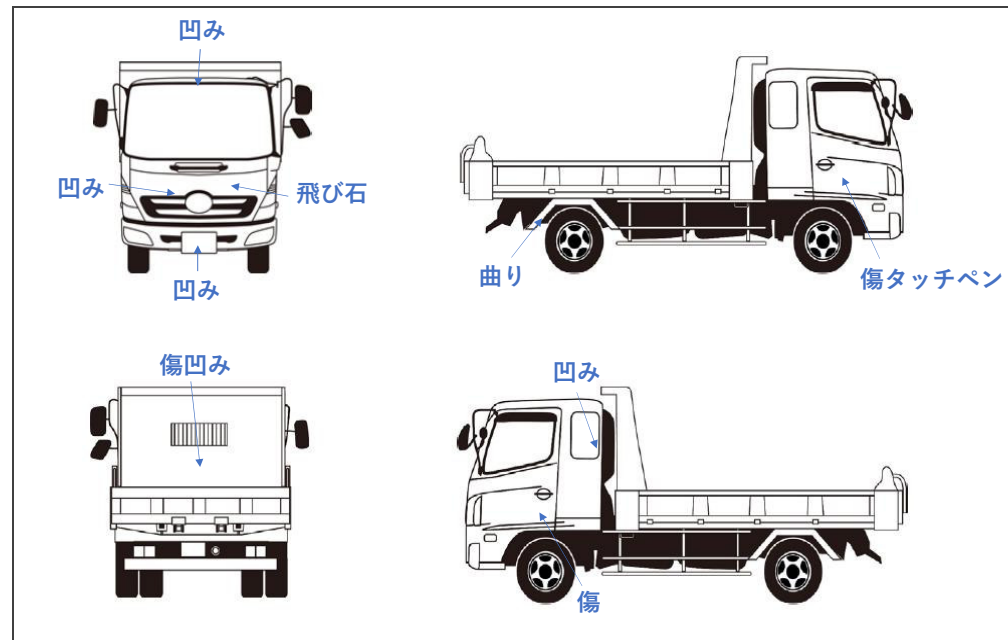
キャブ内部	
汚れ	小
シート破れ	有り

フロントガラス	飛び石有
---------	------

修復歴	修復箇所
無し

エンジン状態 エンジン左側オイルしみ	ミッション、デフ状態 良好
-----------------------	------------------

フレーム状態 良好	車輛状態 <ul style="list-style-type: none"> <li>・ボディー各所傷凹み</li> <li>・キャブバックパネル傷</li> <li>・燃料タンク凹み</li> <li>・左フォグ不灯</li> <li>・ナビ不良</li> </ul>
--------------	---
