VEHICLE CONDITION REPORT

車輛状態表

管理No G-04484	車名 エルフ	形状 木平 10尺 フルフラットロー		
初年度 平成31年02月	型式 TPG-NJR85A	車体番号 NJR85-7072596		
乗員 3人	走行距離 68,694 km	最大積載量 2,000 kg	排気量 2,990 cc	車検期限 抹消
上物 3方開 ロープ穴2対 床フック2対

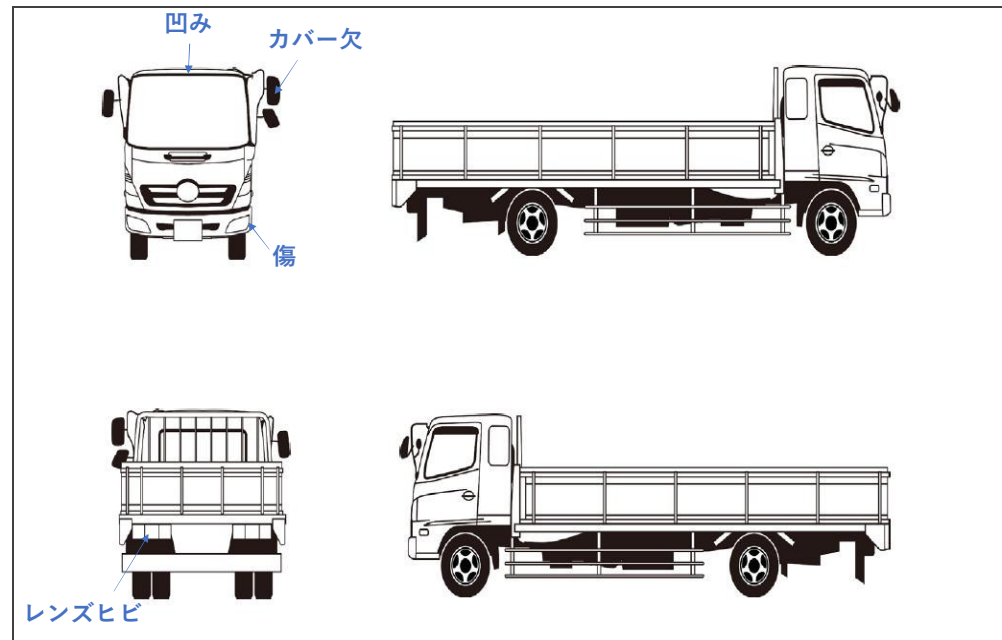
キャブ内部
汚れ 小
シート破れ 無し

フロントガラス 良好

エンジン状態 オイルパンオイルしみ インタークーラーパイプオイルしみ小	ミッション、デフ状態 左右タイロッドエンドブーツ切れ
---	-------------------------------

フレーム状態 良好	車輛状態 ・ボディー各所傷凹み ・キャブバックパネルシーラー補修跡、凹み
--------------	--
