# VEHICLE CONDITION REPORT

## 車輛状態表

管理No G-04474	車名 エルフ	形状 木平 パワーゲート 10尺 フルフラットロー 2.95t4ナンバー		
初年度 令和元年12月	型式 2RG-NKR88A	車体番号 NKR88-7002714		
乗員 3人	走行距離 174,605 km	最大積載量 2,950 kg	排気量 2,990 cc	車検期限 抹消
上物 3方開 床編鉄 2019/10 極東開発 垂直ゲート 600kg

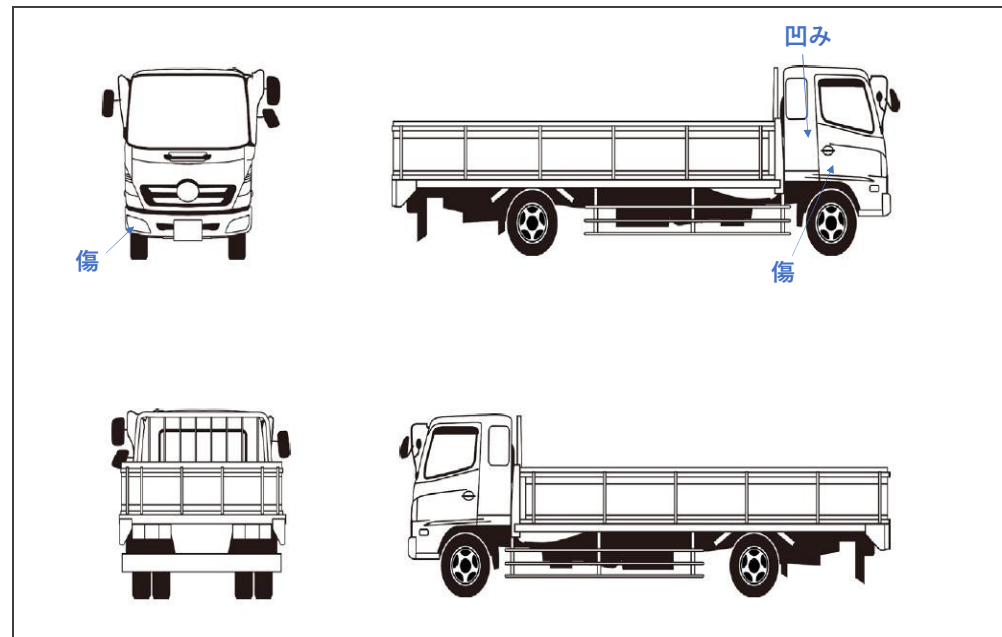
キャブ内部 汚れ 中
シート破れ 無し

フロントガラス 飛び石有
-----------------

修復歴 無し	修復箇所
-----------	------

エンジン状態 リアクランクシールオイルしみ小	ミッション、デフ状態 良好
---------------------------	------------------

フレーム状態 良好	車輛状態 ・ボディー各所傷 ・キャブバックパネル傷 ・左リアバックランプレンズヒビ
--------------	--
