# VEHICLE CONDITION REPORT

## 車輛状態表

管理No G-500022	車名 いすゞ エルフ	形状 アルミバン		
初年度 平成29年10月	型式 TRG-NLR85AN	車体番号 NLR85-7030921		
乗員 3人	走行距離 149,017 km	最大積載量 2,000 kg	排気量 2,990 cc	車検期限 抹消
上物 日本フルハーフ DLKT2DY960 サイドドア (左右) リア観音扉 床木製

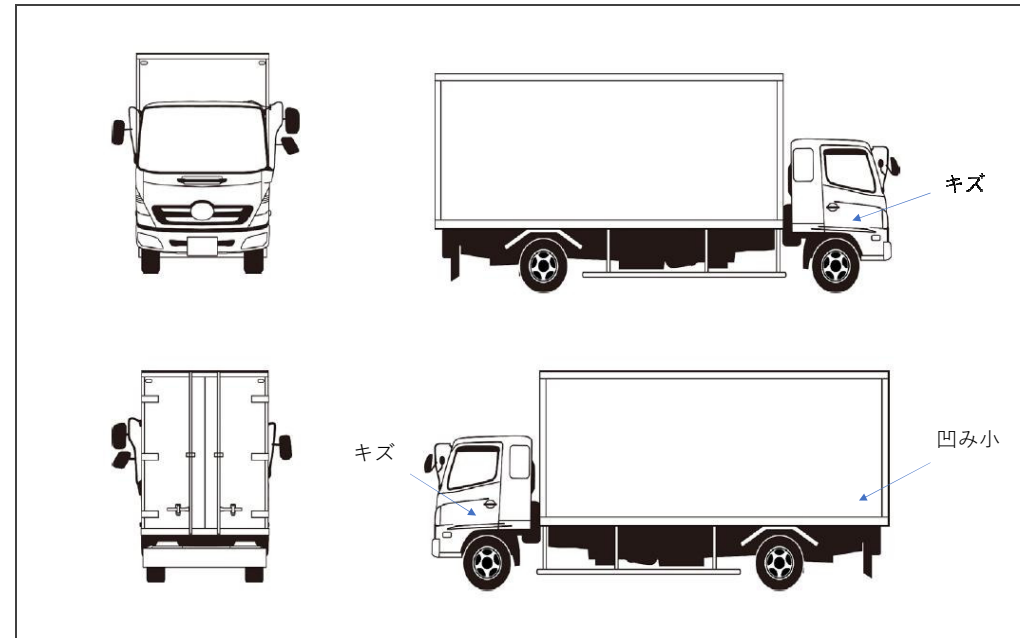
キャブ内部
汚れ 小
シート破れ 無

フロントガラス 飛び石有
-----------------

修復歴 無	修復箇所
----------	------

エンジン状態 オイルにじみ	ミッション、デフ状態 良好
------------------	------------------

フレーム状態 ・サビ有	車輛状態 ・ルーフサビ有
----------------	-----------------
