VEHICLE CONDITION REPORT

車輛状態表

管理No G-04437	車名 フォワード	形状 ダンプ		
初年度 平成28年09月	型式 TKG-FRR90S1	車体番号 FRR90-7097285		
乗員 3人	走行距離 49,117 km	最大積載量 3,600 kg	排気量 5,190 cc	車検期限 抹消
上物 2016/4 極東開発 DD04-35 電動コボレーン

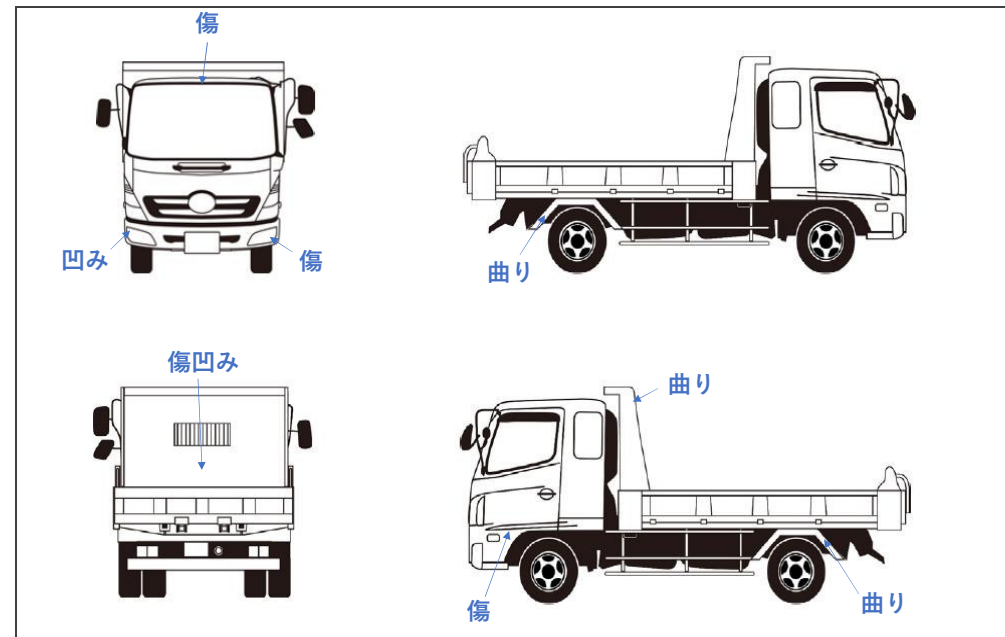
修復歴	修復箇所
無し

エンジン状態 噴射ポンプ廻りオイルしみ小	ミッション、デフ状態 良好
-------------------------	------------------

フレーム状態 左Fフレームフック部凹み リアNO1クロスメンバー凹み	車輛状態 ・ボディー各所傷凹み ・床波、横根太曲り ・コボレーン枠曲り
--	--
