VEHICLE CONDITION REPORT

車輛状態表

管理No G-04143	車名 レンジャー	形状 高所作業車		
初年度 平成27年06月	型式 TKG-FC9JGAP	車体番号 FC9JGA-11118		
乗員 2人	走行距離 25,922 km	最大積載量	排気量 5,120 cc	車検期限 令和9年04月27日
上物 2015/6 アイチ SK27A 作業床高さ27m バケツ200kg アワメーター1879h

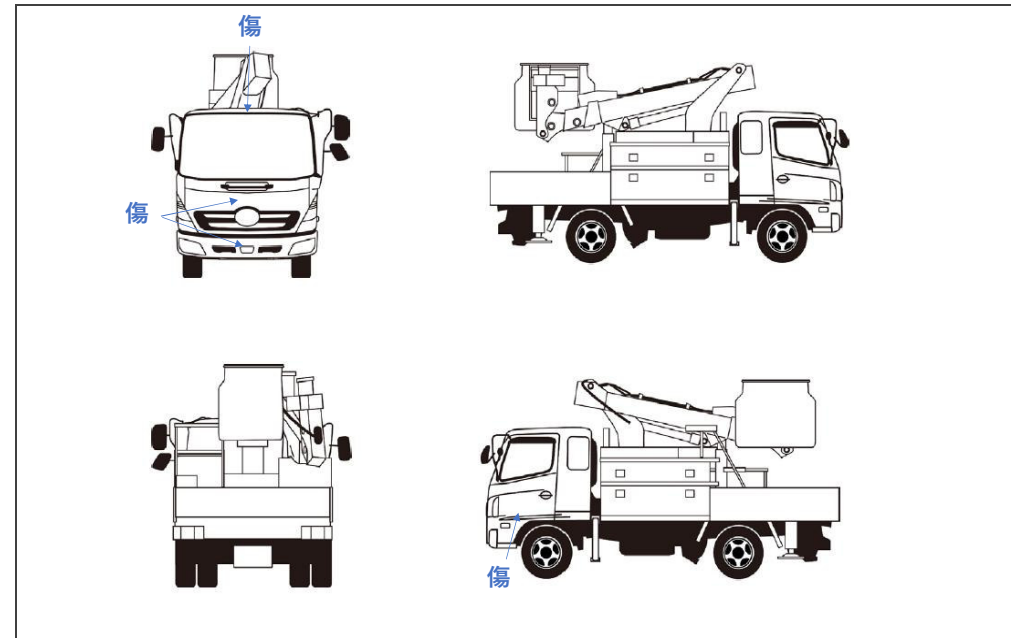
キャブ内部
汚れ 小
シート破れ 無し

フロントガラス 飛び石有

エンジン状態 エンジンブレ小 タービン～インタークーラーホース部オイルしみ	ミッション、デフ状態 良好
---	------------------

フレーム状態 各所錆小(錆落とし、仕上げ済)	車輛状態
---------------------------	------
