# VEHICLE CONDITION REPORT

## 車輛状態表

管理No G-04555	車名 エルフ	形状 木平 10尺 高床 3t4ナンバー		
初年度 令和4年07月	型式 2RG-NKR88A	車体番号 NKR88-7021038		
乗員 3人	走行距離 141,146 km	最大積載量 3,000 kg	排気量 2,990 cc	車検期限 令和8年07月24日
上物 3方開

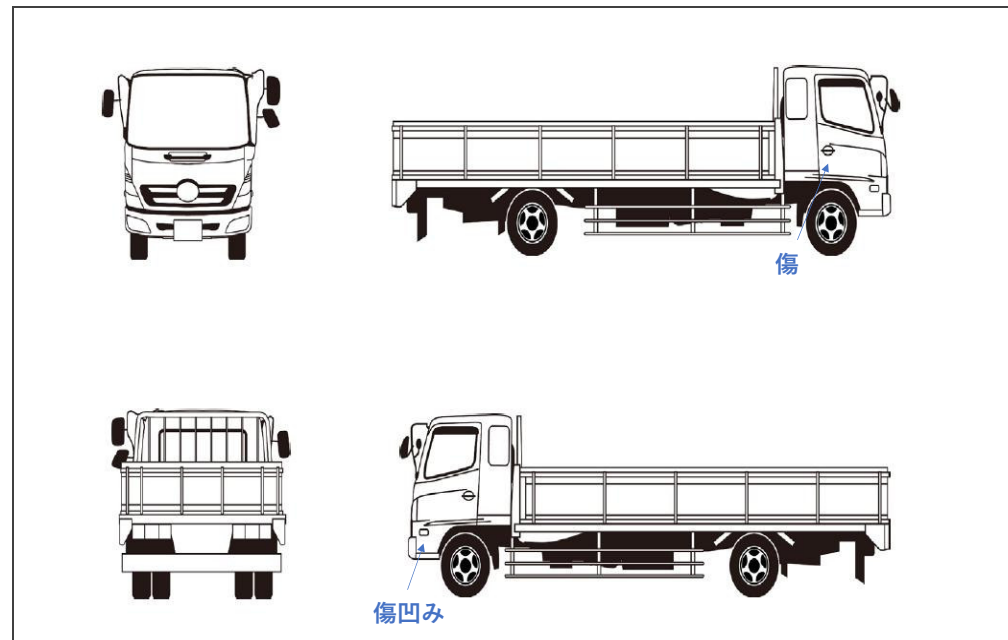
キャブ内部 汚れ 小
シート破れ 無し

フロントガラス 飛び石傷
-----------------

修復歴 無し	修復箇所
エンジン状態 インタークーラーパイプオイルしみ	ミッション、デフ状態 良好
フレーム状態 良好	車輛状態 ・ボディー各所傷
