VEHICLE CONDITION REPORT

車輛状態表

管理No G-04493	車名 エルフ	形状 中温冷凍車 10尺 フルフラットロー		
初年度 平成26年09月	型式 TKG-NMR85AN	車体番号 NMR85-7026521		
乗員 3人	走行距離 97,255 km	最大積載量 2,000 kg	排気量 2,990 cc	車検期限 抹消
上物 2014/9 東プレ XV22HOC-Q -5℃設定 エバハウス 2014/9 東プレ 左スライドドア リア観音扉 床鉄 断熱55mm(スライドドア) 90度ストッパー

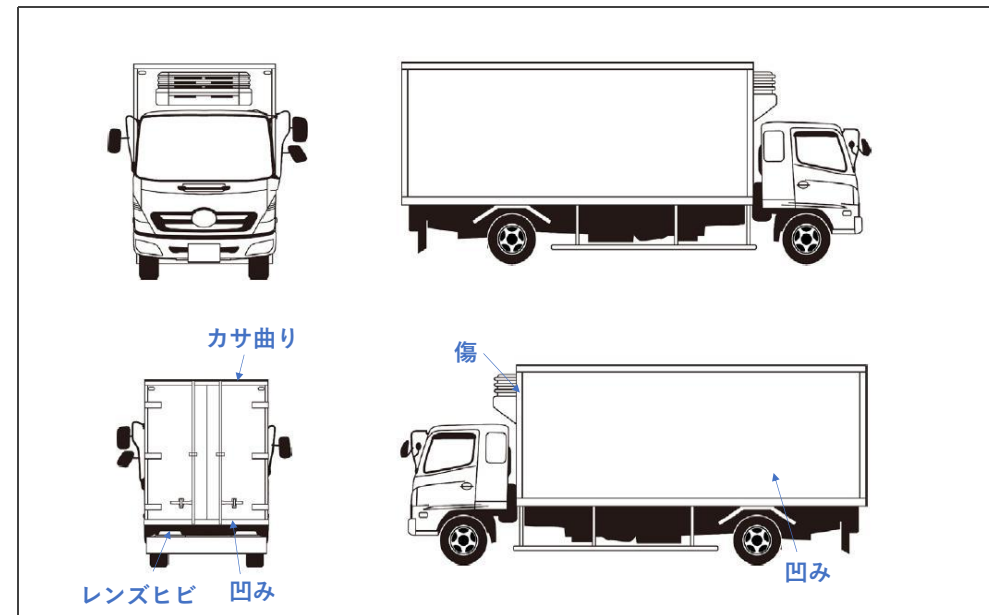
キャブ内部 汚れ 小
シート破れ 無し

フロントガラス 飛び石有

エンジン状態 インタークーラーパイプオイルしみ小	ミッション、デフ状態 ミッション下部オイルしみ小
-----------------------------	-----------------------------

フレーム状態 錆小	車輛状態 ・床後方凹み、捲れ ・左テールレンズヒビ ・キーレス不良
--------------	--
