VEHICLE CONDITION REPORT

車輛状態表

| 管理No G-04675 | 車名 エルフ | 形状 低温冷凍車 パワーゲート ワイドロング | | |
| 初年度 平成25年04月 | 型式 TKG-NPR85AN | 車体番号 NPR85-7036863 | | |

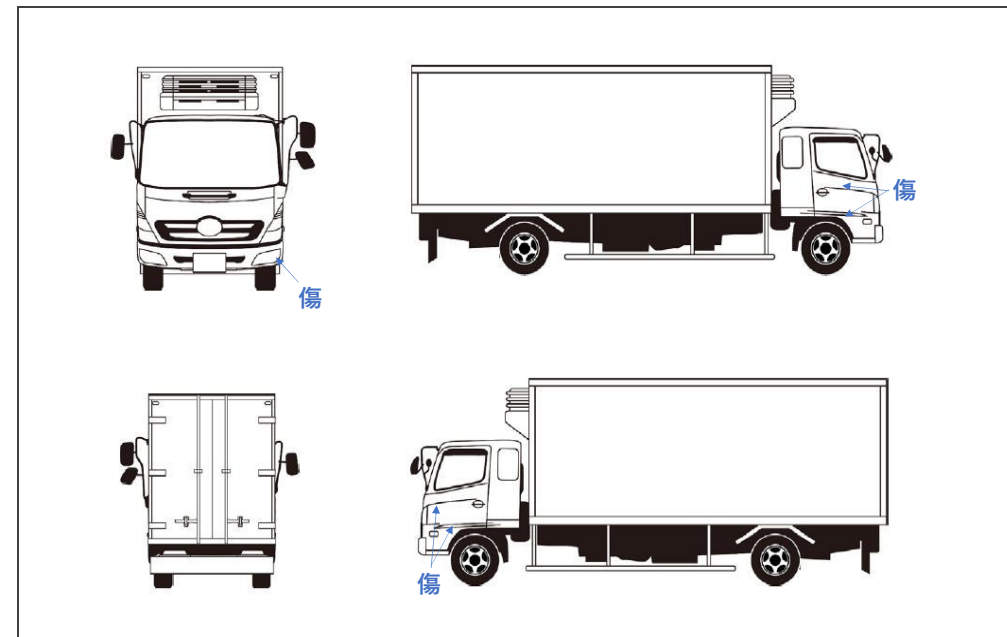
| キャブ内部 汚れ 中 |
| シート破れ 有り |

| フロントガラス 飛び石有 |

| エンジン状態 オイルパンオイル漏れ ロッカーカバーオイルしみ小 | ミッション、デフ状態 良好 |
| フレーム状態 良好 | 車輛状態 ・箱内パネル傷凹み |
