# VEHICLE CONDITION REPORT

## 車輛状態表

管理No G-04252	車名 エルフ	形状 2.9t吊4段クレーン 木平 標準ロング 高床		
初年度 平成26年03月	型式 TKG-NMR85AN	車体番号 NMR85-7023930		
乗員 3人	走行距離 78,726 km	最大積載量 2,000 kg	排気量 2,990 cc	車検期限 抹消
上物 2013/10 タダノ ZE294HR フックイン ラジコン 3方開 ロープ穴3対

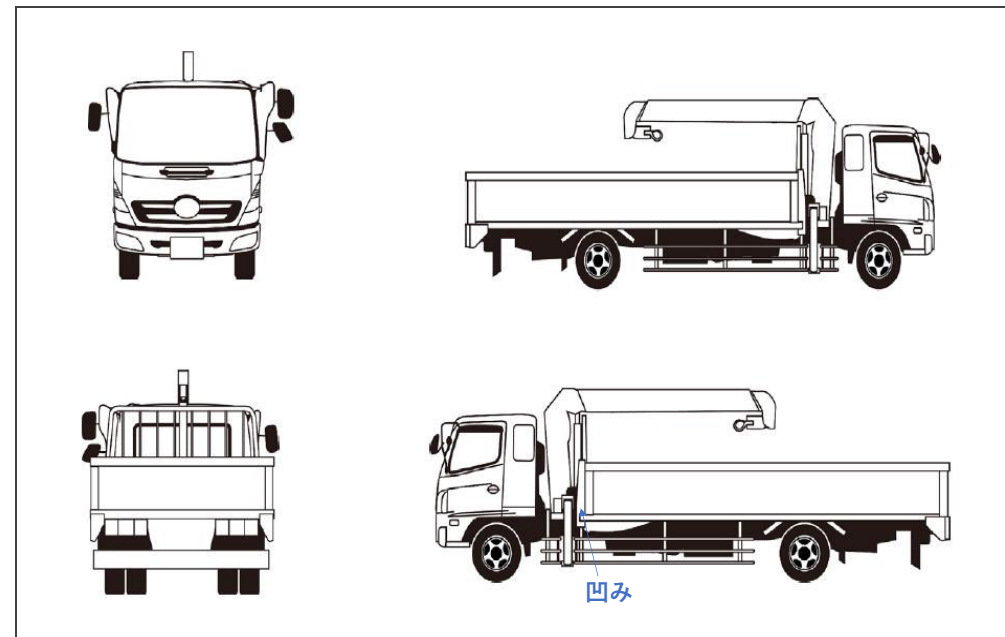
キャブ内部
汚れ 中
シート破れ 無し

フロントガラス 飛び石有
-----------------

修復歴 無し	修復箇所
-----------	------

エンジン状態 ロッカーカバーオイルしみ小 インタークーラーパイプオイルしみ小	ミッション、デフ状態 良好
--	------------------

フレーム状態 各所錆(錆落とし、仕上げ済)	車輛状態 ・横根太一部割れ小 ・アオリ内一部割れ ・左リアテールレンズ割れ (一般ユーザー様のみレンズ割れ交換費用が諸費用に含まれています)
--------------------------	--
