# VEHICLE CONDITION REPORT

## 車輦状態表

| 管理No<br>G-04918 | 車名<br>エルフ | 形状<br>低温冷凍車 ワイド超ロング | | |
| 初年度<br>平成31年01月 | 型式<br>2RG-NPR88YN | 車体番号<br>NPR88Y-7001737 | | |

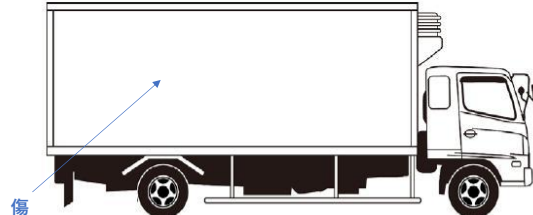
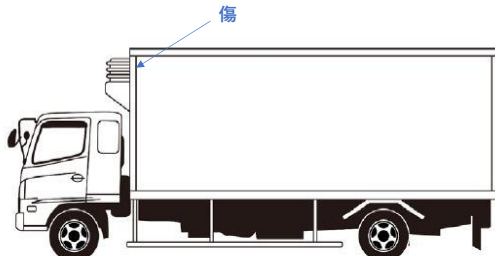
| エンジン状態<br>ロッカーカバーオイルしみ小<br>リアクランクシールオイルしみ小 | | ミッション、デフ状態<br>ドラッグリンクブーツ後ろ側破れ | |
| フレーム状態<br>良好 | | 車輛状態<br>・ Fバンパー右押され<br>・ 荷箱内パネル右後ろ一部切れ穴<br>・ 左R観音扉内側一部割れ<br><br>外気温28℃<br>スタート30℃→3 h -12℃ | |
