# VEHICLE CONDITION REPORT

## 車 輛 状 態 表

| 管理No<br>G-04695 | 車名<br>レンジャー | 形状<br>アルミバン   パワーゲート   ベッド付   ワイド   リアエアサス | | |

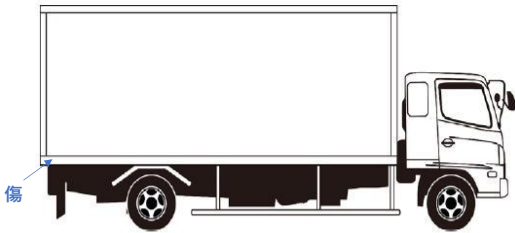
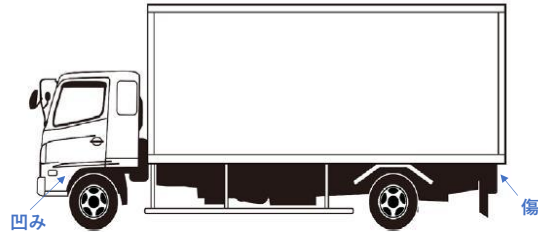
| フロントガラス<br>飛び石有 |

| エンジン状態<br>インタークーラーパイプオイル漏れ | ミッション、デフ状態<br>ドラックリンクブーツ前側破れ<br>※一般ユーザー様は交換費用が諸費用に含まれています。 |
| フレーム状態<br>良好 | 車輦状態<br>・右ウイングパッチ当て補修<br>・外装所々傷、凹み有 |
