# VEHICLE CONDITION REPORT

## 車輦状態表

| 管理No<br>G-04946 | 車名<br>エルフ | 形状<br>低温冷凍車 パワーゲート ワイドロング | | |

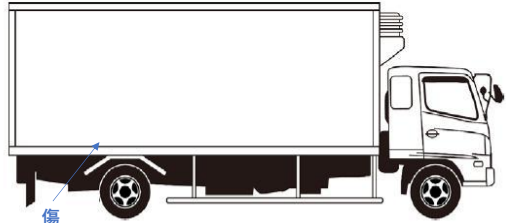
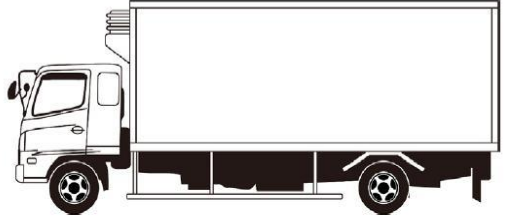
| エンジン状態<br>良好 | ミッション、デフ状態<br>右フロントショックオイル漏れ |
| フレーム状態<br>リアNo.1 クロスメンバー凹み | 車輦状態<br>・オールペン済<br>・荷箱内パネル傷、凹み、一部割れ穴<br>・パワーゲート傷、凹み<br>・左フォグ不灯<br>外気温31℃<br>スタート30℃→4h -17℃ |
