## 車輛狀態表

| 管理No<br>G-04956 | 車名<br>フォワード | 形状<br>低温冷凍車   パワーゲート   ベッド付   ワイド   リアエアサス |

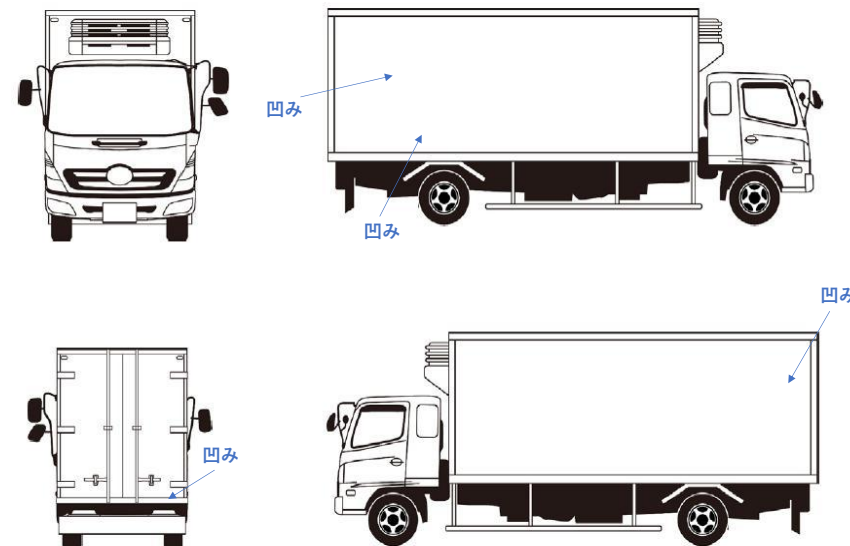
飛び石有

| フレーム状態<br>良好 | 車輛状態<br>・ R門枠凹み<br>・ 荷箱内傷、凹み<br>・ パワーゲート操作盤欠け<br><br>外気温27°C<br>スタート28°C→6 h -17°C |

※一般ユーザー様で弊社で新規車検取得の方に限り、車検に受からないフロントガラスを弊社費用負担にて弊社指定ガラスに交換致します。
