# VEHICLE CONDITION REPORT

## 車輛状態表

| 管理No<br><b>G-05268</b> | 車名<br><b>フォワード</b> | 形状<br><b>アルミバン ワイド エアサス お化けバン</b> | |

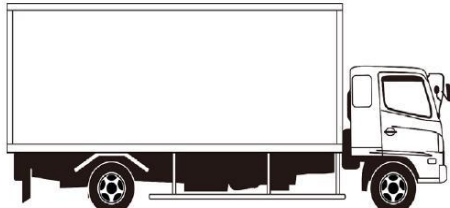
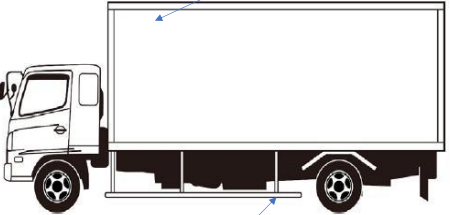
| フロントガラス<br><b>飛び石有</b> |

| エンジン状態<br>ロッカーカバーオイルしみ | | ミッション、デフ状態<br>良好 | |
| フレーム状態<br>良好 | | 車輛状態<br>・キャブクリア剥げ<br>・シート破れ小<br>・メーター1周<br>車検証走行距離記録最大値<br>990,800 k m (R5.9.22)<br>※未使用車を除く中古車は、通常の使用に伴う<br>軽微な傷・スレ等は記載を省略しております。 | |
