# 車輌状態表

VEHICLE CONDITION REPORT

| 管理No | 車名 | 形状 |
|---|---|---|
| G-02641 | ファイター | アルミウイング　パワーゲート　ベッド付　ワイド　リアエアサス |

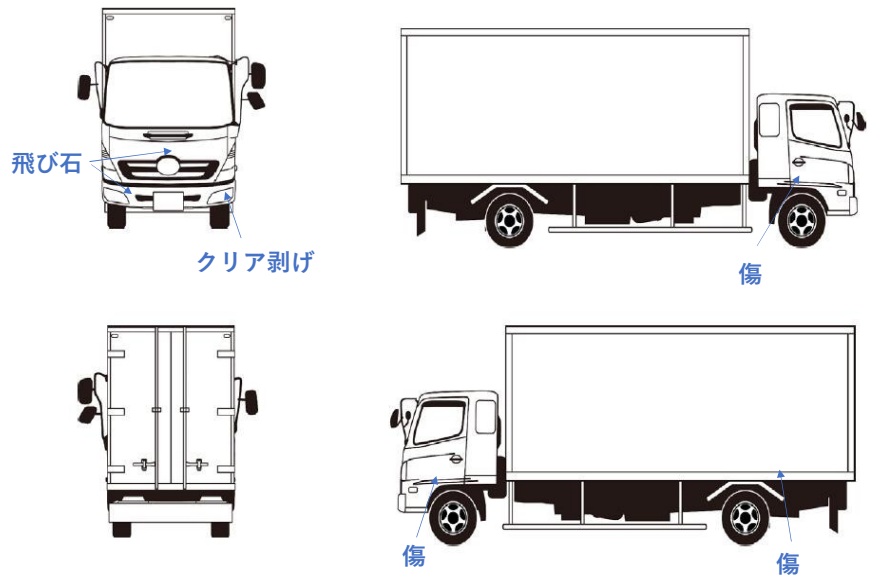
飛び石有

| フレーム状態 | 車輌状態 |
|---|---|
| 良好 | ・荷箱内Fパネル凹み<br>・アオリ内張り傷凹み<br>・左リア支柱凹み |
