車輌状態表

VEHICLE CONDITION REPORT

管理No	車名	形状
G-03153	レンジャー	アルミバン　パワーゲート　ワイド　ベッド付　リアエアサス　増トン

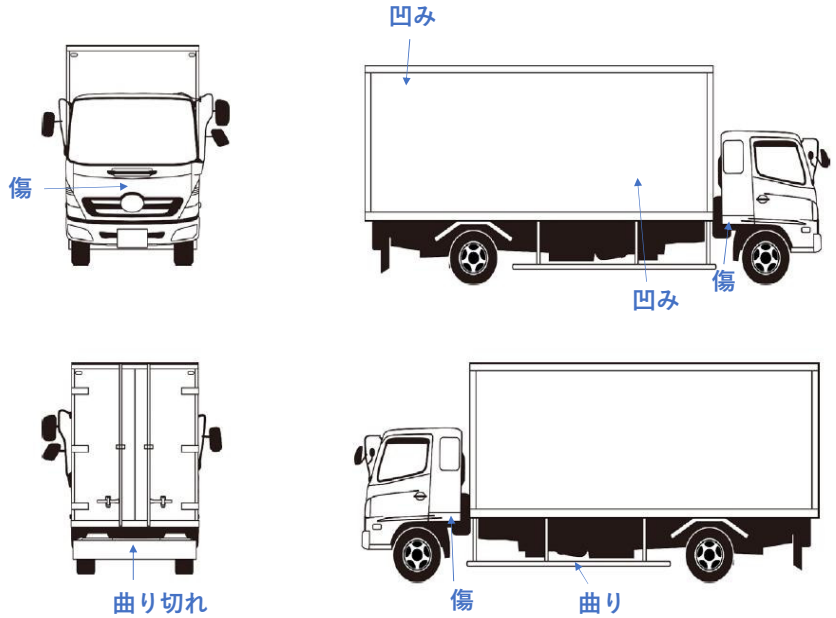
キャブ内部
汚れ
小
シート破れ
有り

フロントガラス
飛び石有

エンジン状態	ミッション、デフ状態
リア側エンジンシリンダーヘッドオイル漏れ エンジンリアクーラー水漏れ	クラッチカタカタ音

フレーム状態	車輌状態
良好	・上物載せ替え ・エアサスブーツヒビ割れ
