車輌状態表

VEHICLE CONDITION REPORT

管理No	車名	形状
G-03647	フォワード	アルミバン　パワーゲート　ベッド付

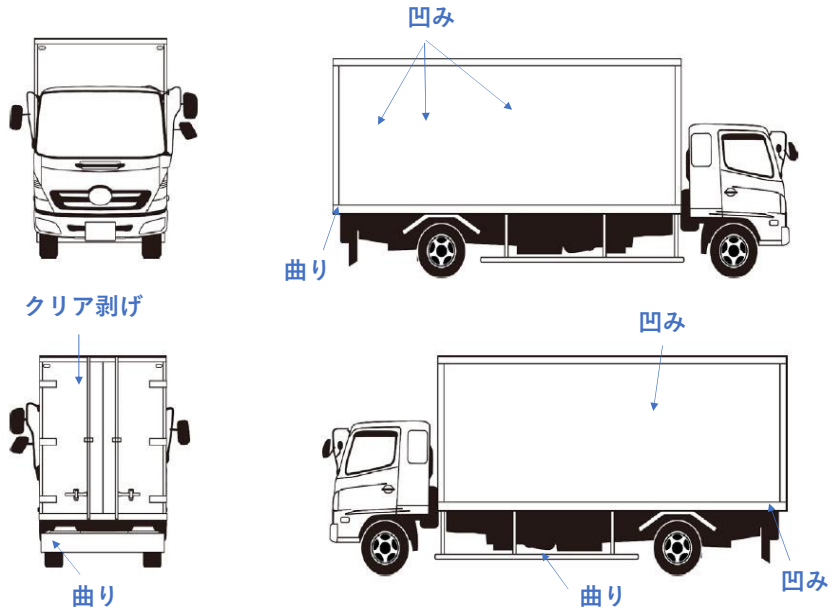
要交換	要交換	
5	2	2	要交換
スペア	要交換

汚れ

中

シート破れ

有り

フロントガラス

飛び石有

フレーム状態	車輌状態
リアNO1クロスメンバー凹み	・荷箱内傷、割れ ・ミラーカバー欠
