車輌状態表

VEHICLE CONDITION REPORT

管理No	車名	形状
G-02908	エルフ	低温冷凍車　パワーゲート　ワイドロング　高床

初年度	型式	車体番号
平成31年01月	2RG-NPR88YN	NPR88Y-7001562

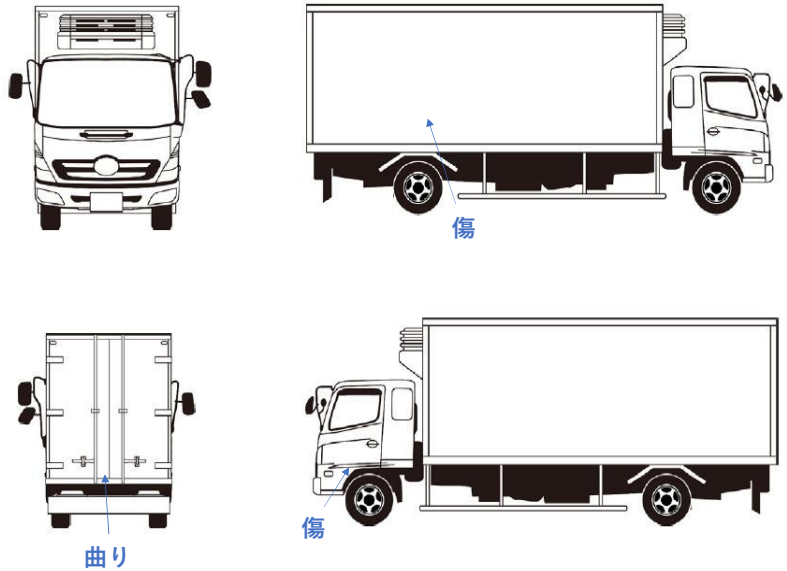
キャブ内部
汚れ
小
シート破れ
無し

フロントガラス
飛び石有

フレーム状態	車輌状態
良好	・庫内パネル傷 外気温15℃ スタート→11.5℃→1h -13.5℃
