VEHICLE CONDITION REPORT

車輌状態表

管理No	車名	形状
G-04289	レンジャー	2.9t吊4段クレーン　木平　ベッド付　増トン　ワイド

初年度	型式	車体番号
平成28年09月	QKG-FE7JPAA	FE7JPA-11845

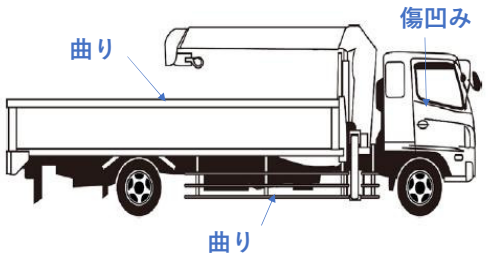
飛び石有　Fガラス中央部割れ2㎜

※一般ユーザー様で弊社で新規車検取得の方に
限り、車検に受からないフロントガラスを
弊社費用負担にて弊社指定ガラスに交換致します。

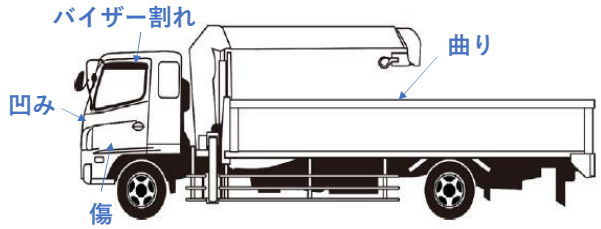
左リアフレームフック部凹み

- ボディー各所傷凹み
- 鳥居曲り
- 床割れ穴
- アオリ内板割れ穴
- 横根太ヒビ
- アンテナ折れ
