VEHICLE CONDITION REPORT

車輌状態表

管理No	車名	形状
G-04381	レンジャー	アルミバン　ワイド　ベッド付　リアエアサス

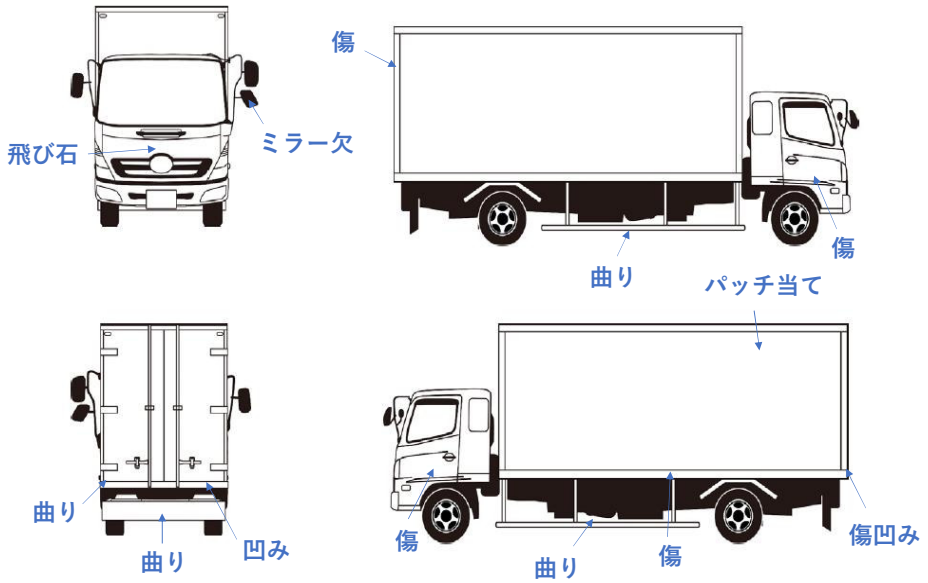
キャブ内部
汚れ：中
シート破れ：有り

フロントガラス
飛び石有　右Fガラス割れ2㎝　リペア済

フレーム状態	車輌状態
内側錆	・庫内前壁パネル割れ ・右リアサイドバンパーコーナーカバー欠
