VEHICLE CONDITION REPORT

車輌状態表

管理No	車名	形状
G-04143	レンジャー	高所作業車

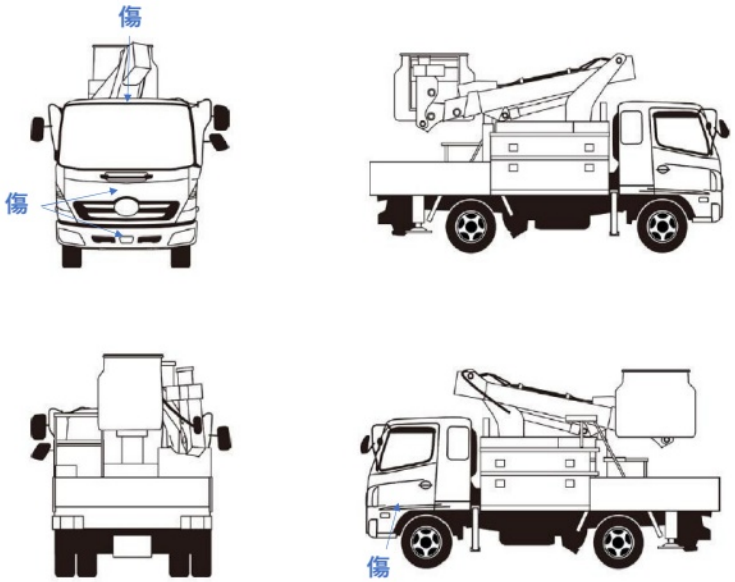
汚れ	シート破れ
小	無し

フロントガラス
飛び石有

エンジン状態	ミッション、デフ状態
エンジンブレ小 タービン～インタークーラーホース部オイル滲み	良好

フレーム状態	車輌状態
各所錆小(錆落とし、仕上げ済)
