VEHICLE CONDITION REPORT

車輌状態表

管理No	車名	形状		
G-04784	デュトロ	高所作業車		
初年度	型式		車体番号	
平成30年01月	TPG-XZU600X		XZU600-0018287	
乗員	走行距離	最大積載量	排気量	車検期限
3人	70,046 km	300 kg	4,000 cc	抹消

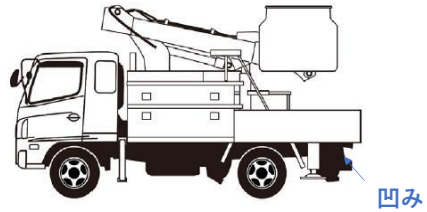
キャブ内部
汚れ
中
シート破れ
有り

フロントガラス
飛び石有

フレーム状態	車輌状態
フレーム所々錆小	・上物各所傷
