VEHICLE CONDITION REPORT

車輌状態表

管理No	車名	形状
G-04373	レンジャー	タンク車

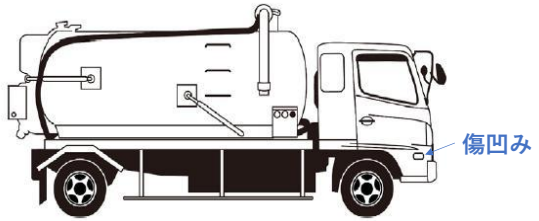
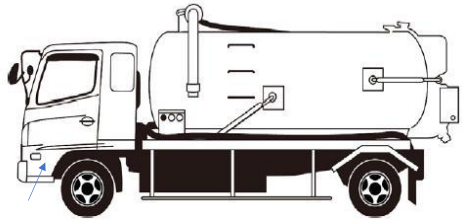
キャブ内部
汚れ
中
シート破れ
有り

フロントガラス
飛び石有　Fガラス中央部割れ1cm

エンジン状態	ミッション、デフ状態
エンジンブレ小	良好

フレーム状態	車輌状態
良好	・外装塗装済 ・左Fピラー凹み ・リアフェンダー凹み ・左テールランプレンズ割れ
