VEHICLE CONDITION REPORT

車輌状態表

管理No	車名	形状		
G-04244	フォワード	アルミウイング パワーゲート ベッド付		
初年度	型式		車体番号	
平成27年01月	TKG-FRR90S2		FRR90-7066085	
乗員	走行距離	最大積載量	排気量	車検期限
2人	472,735 km	2,650 kg	5,190 cc	令和9年04月19日
上物	2014/7 日本フルハーフ リア観音扉 ラッシング2段 引出しフック5対 90度ストッパー 精工ラック 2018/5 新明和 格納ゲート 1t

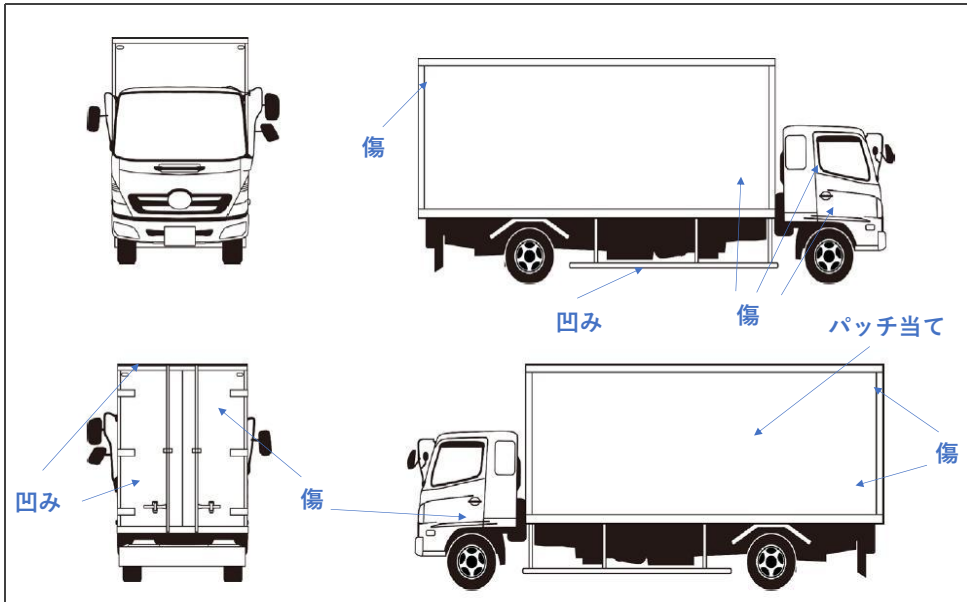
タイヤ状態(分山)

8	8		
8	8	8	8	
スペア	10

フロント	リア
225/80R17.5	〃
