VEHICLE CONDITION REPORT

車輌状態表

管理No	車名	形状
G-05119	レンジャー	低温冷凍車　格納パワーゲート付　ベット付　ワイド

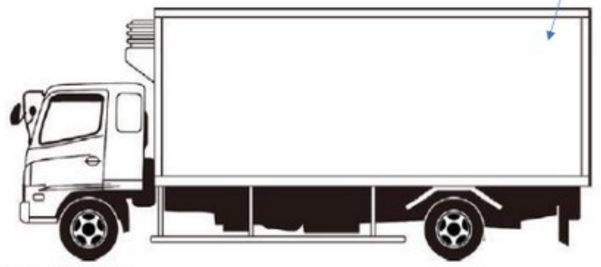
フロントガラス
飛び石有

ミラーカバー一部欠

凹み

テールレンズ割れ小

※一般ユーザー様で弊社で新規車検取得の方に
限り、車検に受からないフロントガラスを
弊社費用負担にて弊社指定ガラスに交換致します。
