VEHICLE CONDITION REPORT

車輌状態表

管理No	車名	形状	
G-05280	エルフ	保冷バン　ワイドロング	
初年度	シフト	型式	車体番号
平成31年02月	F6	2RG-NPR88YN	NPR88Y-7001749

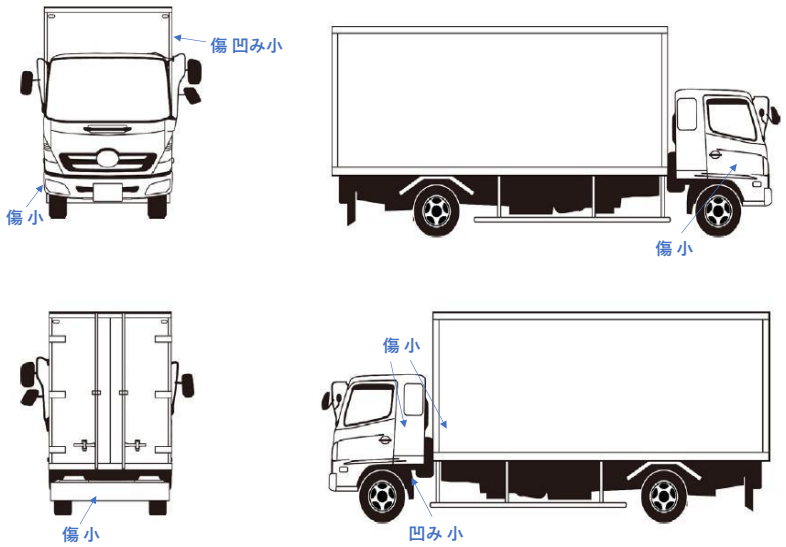
タイヤ状態(分山)

8 / 8	8 / 8
	8 / 8	8 / 8
	/	/
スペア	10

フロント	リア
225/80R17.5	〃
