VEHICLE CONDITION REPORT

# 車輌状態表

| 管理No | 車名 | 形状 | |
|---|---|---|---|
| G-05201 | フォワード | 2.9t吊4段クレーン　木平 | |

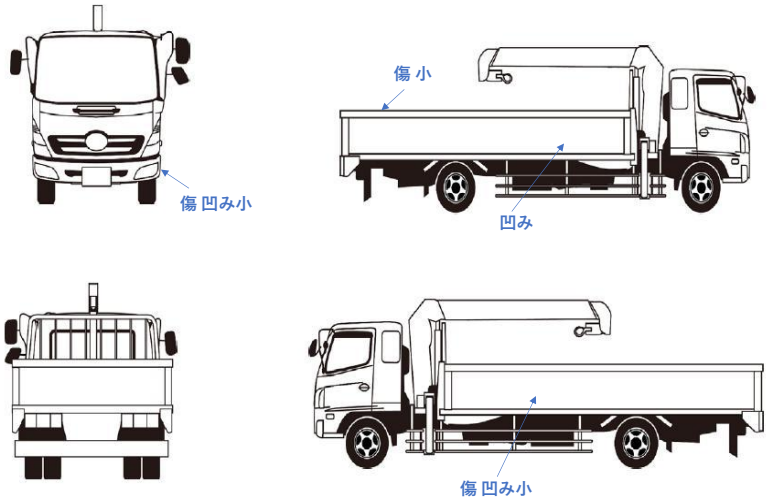
タイヤ状態(分山)

| | 5 | 5 |
| 8 | 8 | 8 8 |
| スペア | 10 | |
