VEHICLE CONDITION REPORT

車輛状態表

管理No G-05200	**車名** レンジャー	**形状** アルミウイング パワーゲート ベット付 ワイド リアエアサス

初年度 平成25年06月	**型式** TKG-FD9JLAG	**車体番号** FD9JLA-12370

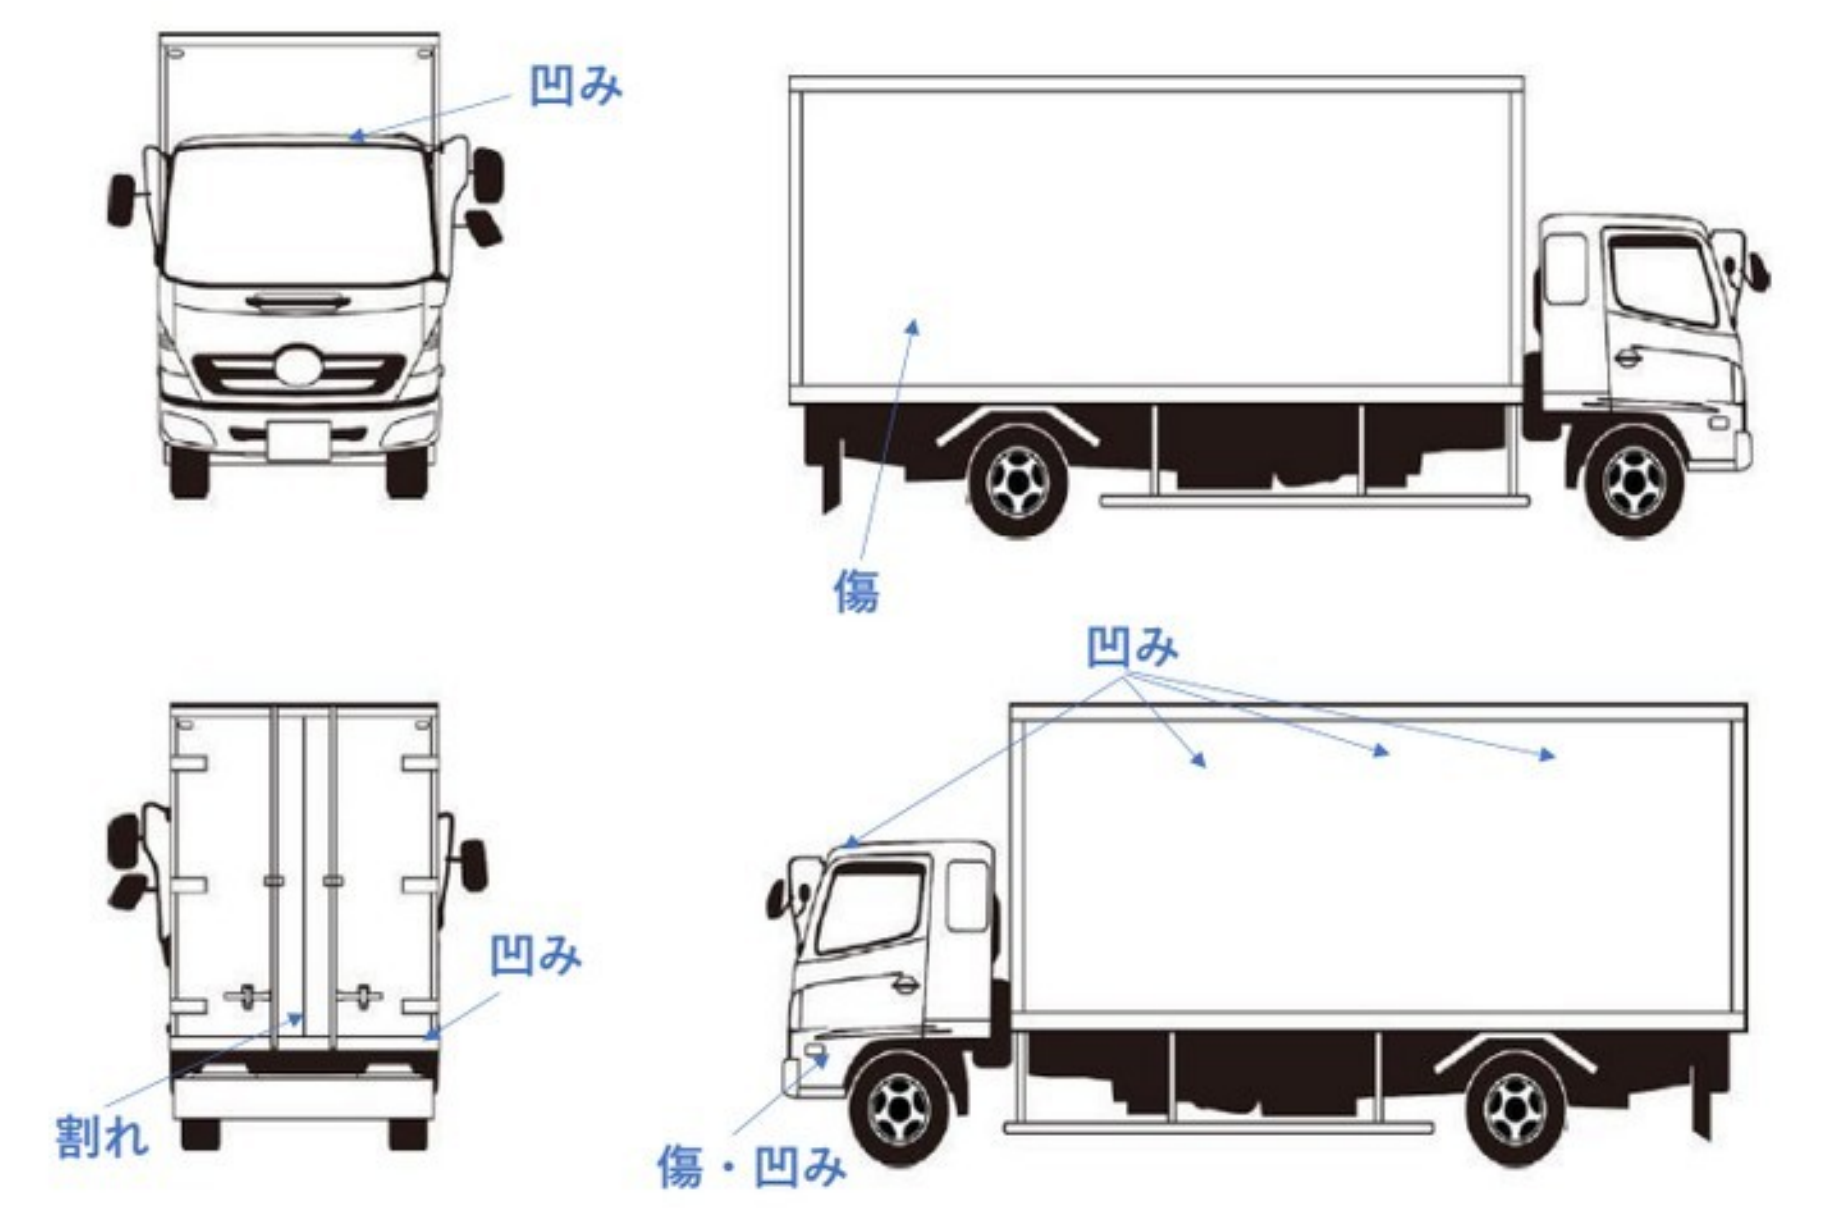
キャブ内部
汚れ 中
シート破れ 有り

フロントガラス 飛び石有

修復歴 無し	**修復箇所**

エンジン状態 良好	**ミッション、デフ状態** 良好
フレーム状態 良好	**車輌状態** ・左ミラー付け根補修 ・荷箱内パネル傷、ワレ穴小 ・バックカメラ映らない ・シート補修粗
