VEHICLE CONDITION REPORT

車輌状態表

管理No	車名	形状	
G-05297	レンジャー	アルミバン　ベッド付　リアエアサス　左右キャブハシゴ	
初年度	シフト	型式	車体番号
平成29年06月	F6	TKG-FD7JLAG	FD7JLA-24626

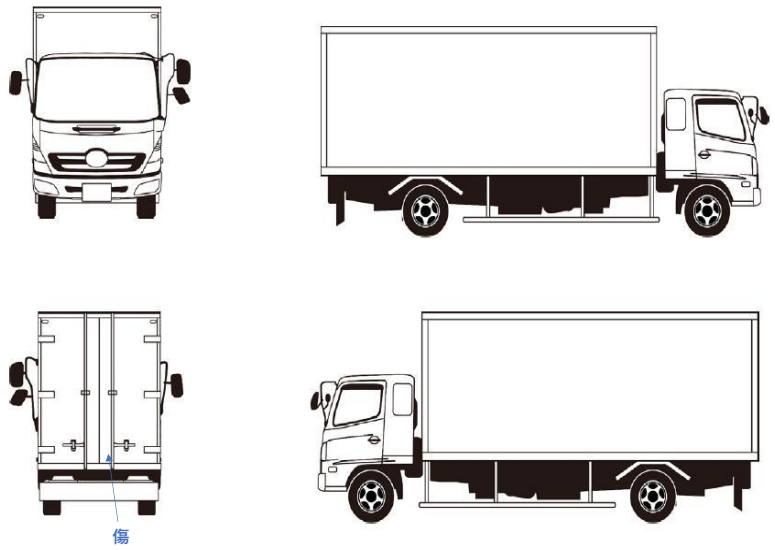
タイヤ状態(分山)

要交換		2	
2	2		2	2
スペア	要交換

フロント	リア

飛び石有、中央割れ（1cm以上）

フレーム状態	車輌状態
良好	・右ドアストッパー動作悪い ・左右Rウインカーレンズ割れ
