VEHICLE CONDITION REPORT

車輌状態表

管理No	車名	形状	
G-05118	ギガ	2.9t吊4段クレーン　アルミブロック　4軸低床	
初年度	シフト	型式	車体番号
平成28年07月	F7	QKG-CYH77B	CYH77B-7000073

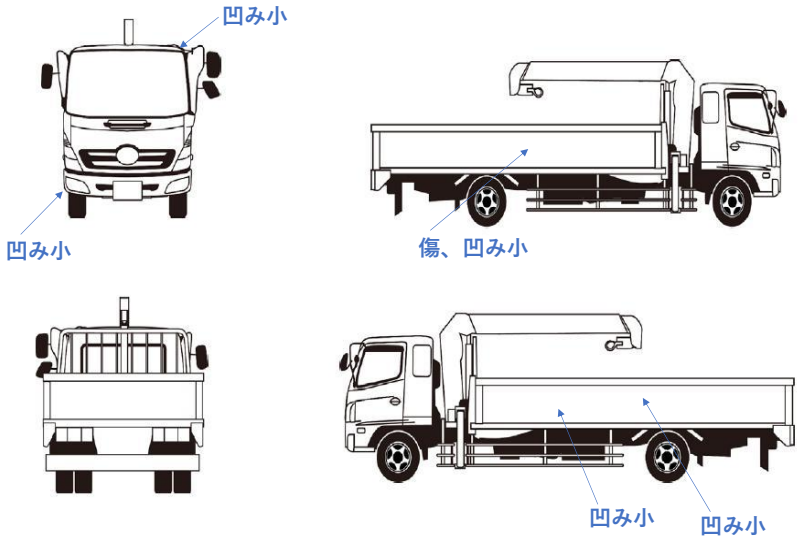
飛び石有

フレーム状態	車輌状態
良好	・オールペン済 ・アオリ内側切れ穴
