車輌状態表

VEHICLE CONDITION REPORT

管理No	車名	形状	
G-05253	ギガ	冷凍ウィング　リアエアサス　4軸低床	
初年度	シフト	型式	車体番号
平成28年07月	F7	QKG-CYJ77B	CYJ77B-7002002

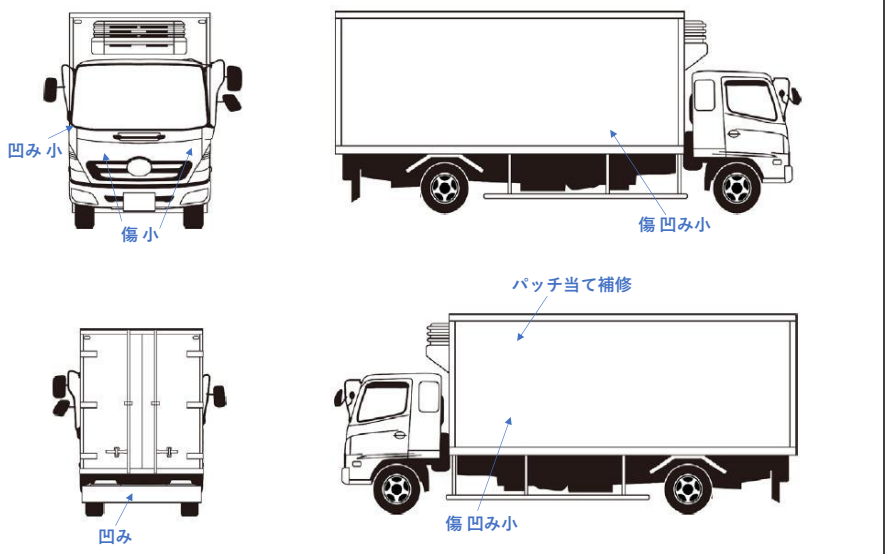
タイヤ状態(分山)

8		8	
	5		5	
5	5		5	5
5	5		5	5
スペア	要交換

フロント	リア
265/70R19.5	〃
